BRYTYJSKIE LEKKIE KRAŻOWNIKI TYPU ARETHUSA

# TECHNIKA WOJSKOWA HISTORIA

NUMER SPECJALNY 3/2026

## Brytyjskie lekkie krążowniki typu Arethusa (1)

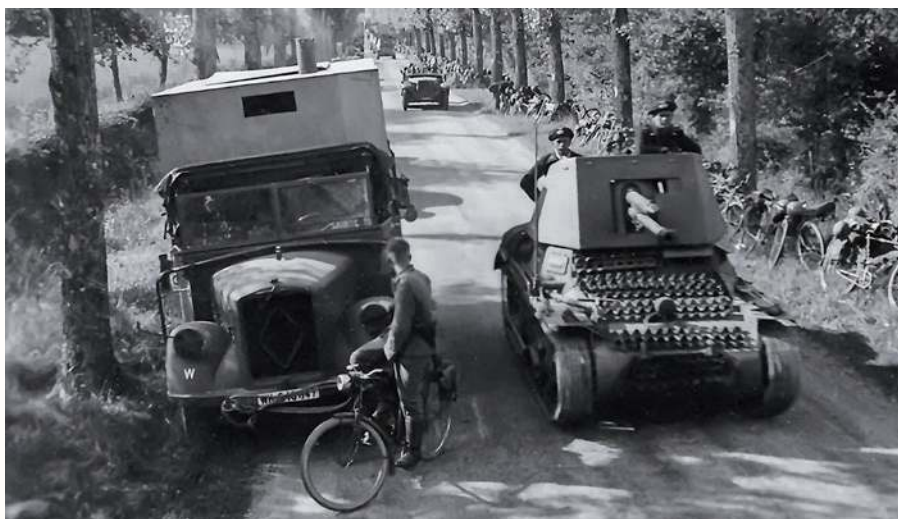
▲ Pierwszy niemiecki seryjnie budowany niszczyciel czołgów (Panzerjäger I) 4,7cm PaK(t) (Sfl) auf Panzer I Ausf B. Była to prowizoryczna konstrukcja utworzona przez ustawienie na pozbawionym wieży kadłubie czołgu Panzer I Ausf B czeskiej armaty przeciwpancernej 47 mm. Zbudowano łącznie 190 takich pojazdów dość skutecznych w walce z sowieckimi czołgami lekkimi.

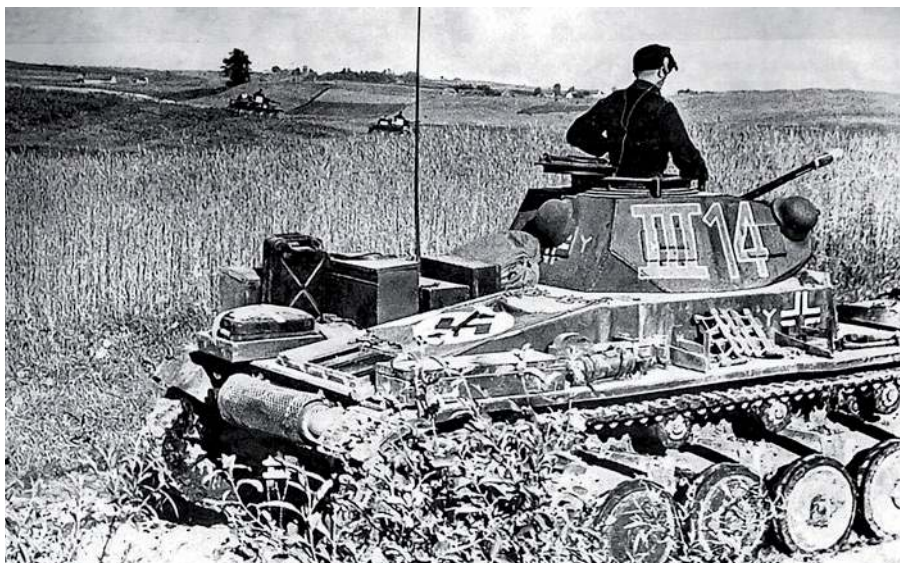
▲ Czołg lekki Panzer II Ausf. C z 3. batalionu 25. Pułku Czołgów 7. Dywizji Pancerniej z 3. Grupy Pancerniej. Pojazd przewozi dodatkowe zaopatrzenie i paliwo. Na pokrywie silnika znajduje się niewielka flaga ze swastyką jako znak rozpoznawczy dla własnego lotnictwa.

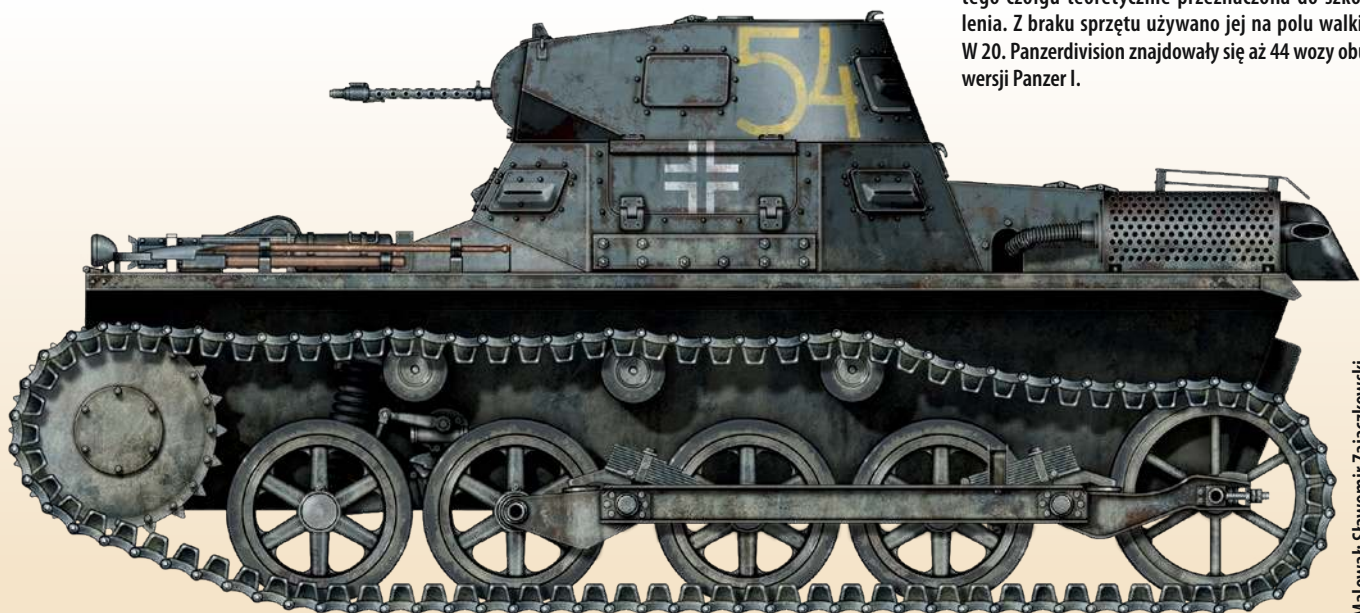
▼ Czołg lekki Panzer I Ausf. A należący do 20. Dywizji Pancernej Wehrmachtu. Była to pierwsza wersja tego czołgu teoretycznie przeznaczona do szkolenia. Z braku sprzętu używano jej na polu walki. W 20. Panzerdivision znajdowały się aż 44 wozy obu wersji Panzer I.

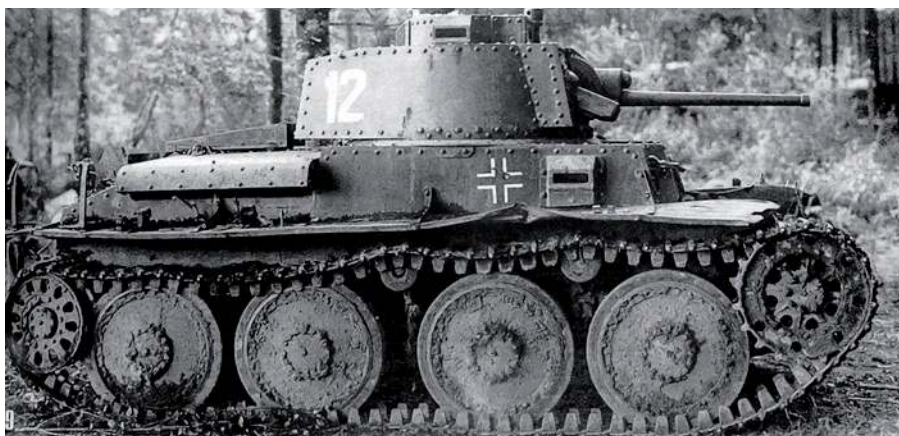
▲ Produkowany w Protektoracie Czech i Moraw pod oznaczeniem Panzer 38(t) czołg lekki Praha LT 38 miał nad innymi niemieckimi czołgami lekkimi zdecydowaną przewagę uzbrojenia. Jego proste konstrukcyjne zawieszenie redukowało możliwość występowania awarii. Pojazd ze zdjęcia należy do 19. Dywizji Pancerniej 3. Grupy Pancerniej po uszkodzeniach w boju na początku lipca został zdobyty przez wojska sowieckie.

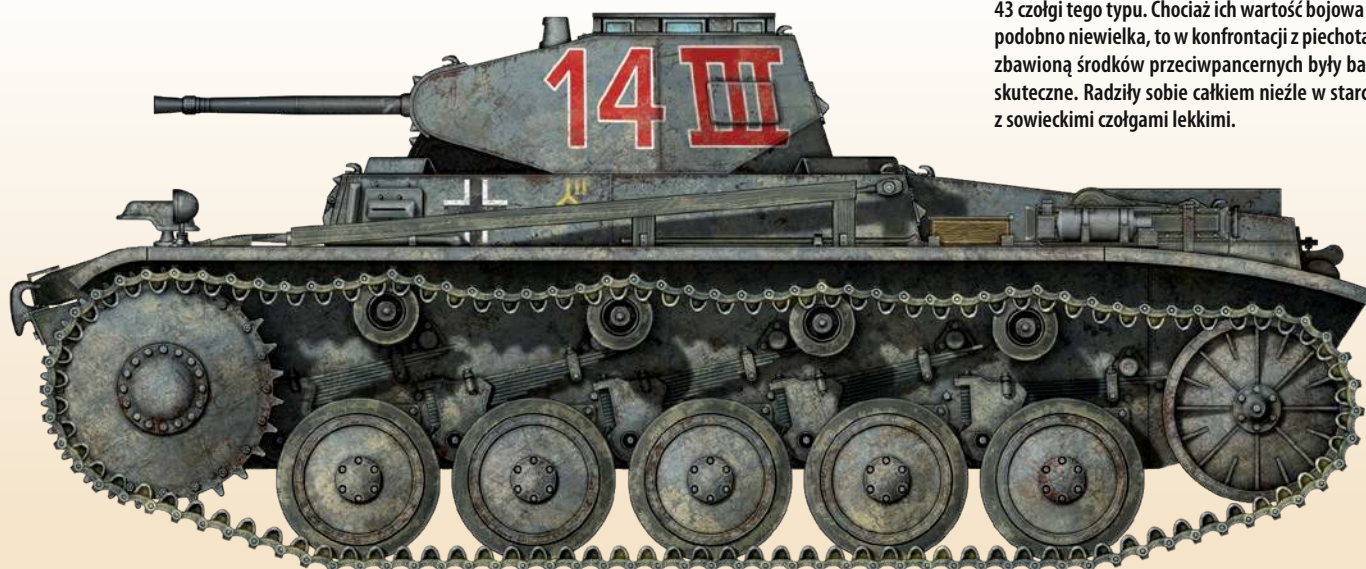
▼ Czołg lekki Panzer II Ausf.C z 3.batalionu 25. Pułku Pancernego (Panzerregiment) 7. Dywizji Pancerniej z 3. Grupy Pancerniej Grupy Armii „Środek”. Ta grupa armii posiadała w swoich oddziałach pancernych 43 czołgi tego typu. Chociaż ich wartość bojowa była podobno niewielka, to w konfrontacji z piechotą pozbawioną środków przeciwpancernych były bardzo skuteczne. Radziły sobie całkiem nieźle w starciach z sowieckimi czołgami lekkimi.

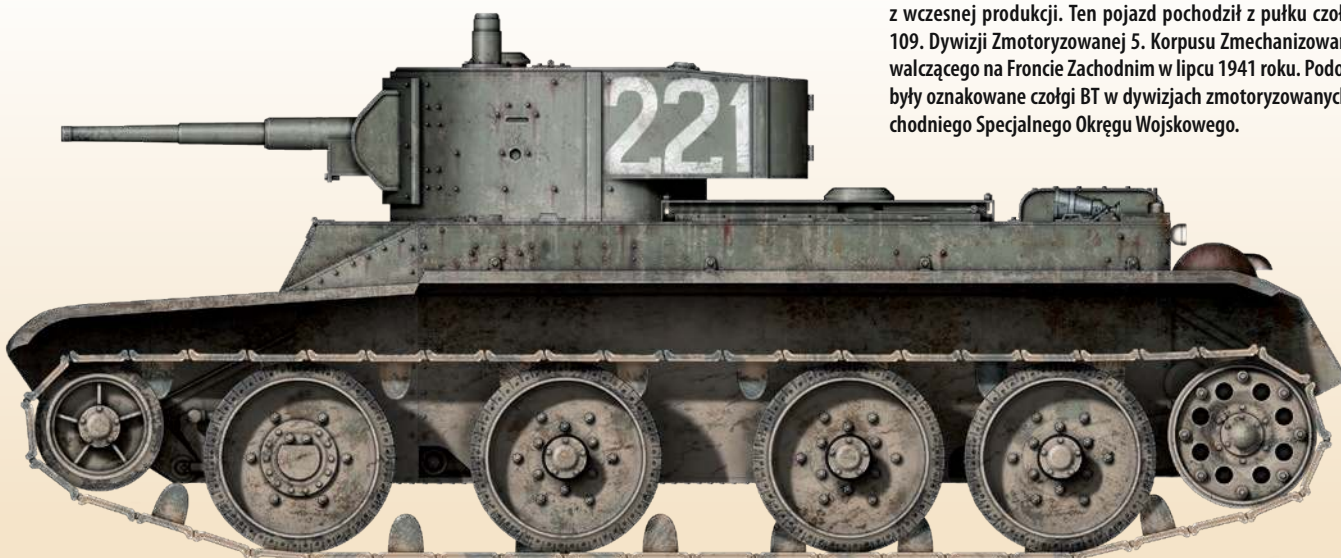
▼ Lekki czołg kołowo-gąsienicowy BT-5 z wieżą pochodzącą z wczesnej produkcji. Ten pojazd pochodził z pułku czołgów 109. Dywizji Zmotoryzowanej 5. Korpusu Zmechanizowanego walczącego na Froncie Zachodnim w lipcu 1941 roku. Podobnie były oznakowane czołgi BT w dywizjach zmotoryzowanych Zachodniego Specjalnego Okręgu Wojskowego.

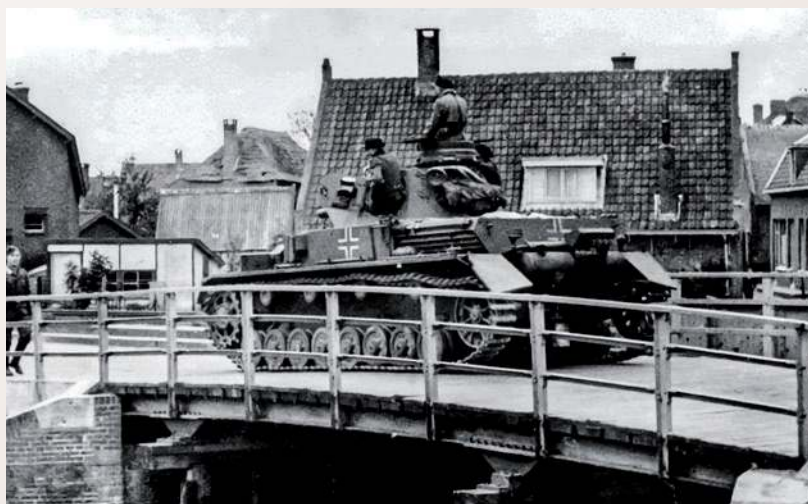
▲ Panzer IV był najmocniejszym czołgiem Panzertruppen w 1940 roku, ale i najrzadziej występującym. Pomimo zwiększenia produkcji i zaprowadzenia zmian organizacyjnych, Niemcy ledwie byli w stanie wystawić kompanię tego typu czołgów na każdy batalion. Niedobór „Czwórek” wymusił na przełomie lat 1940/41 wprowadzenie aż trzech różnych etatów kompanii czołgów średnich uzbrojonych w te Panzery.

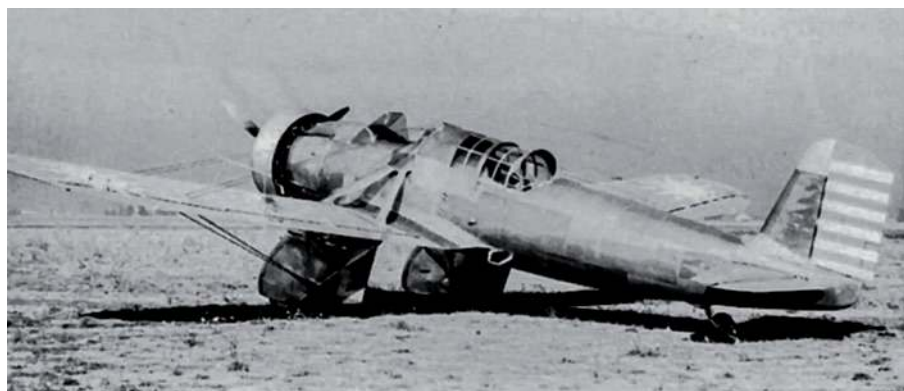
◀ Samolot szturmowy Curtiss Export Shrike Chińskich Sił Powietrznych w widoku ¾ z tyłu. Rankiem 15 sierpnia 1937 r. samoloty tego typu z 9. Grupy starły się w walce powietrznej z japońskimi bombowcami nurkującymi Typ 94 (Aichi D1A1) z lotniskowca *Kaga*.

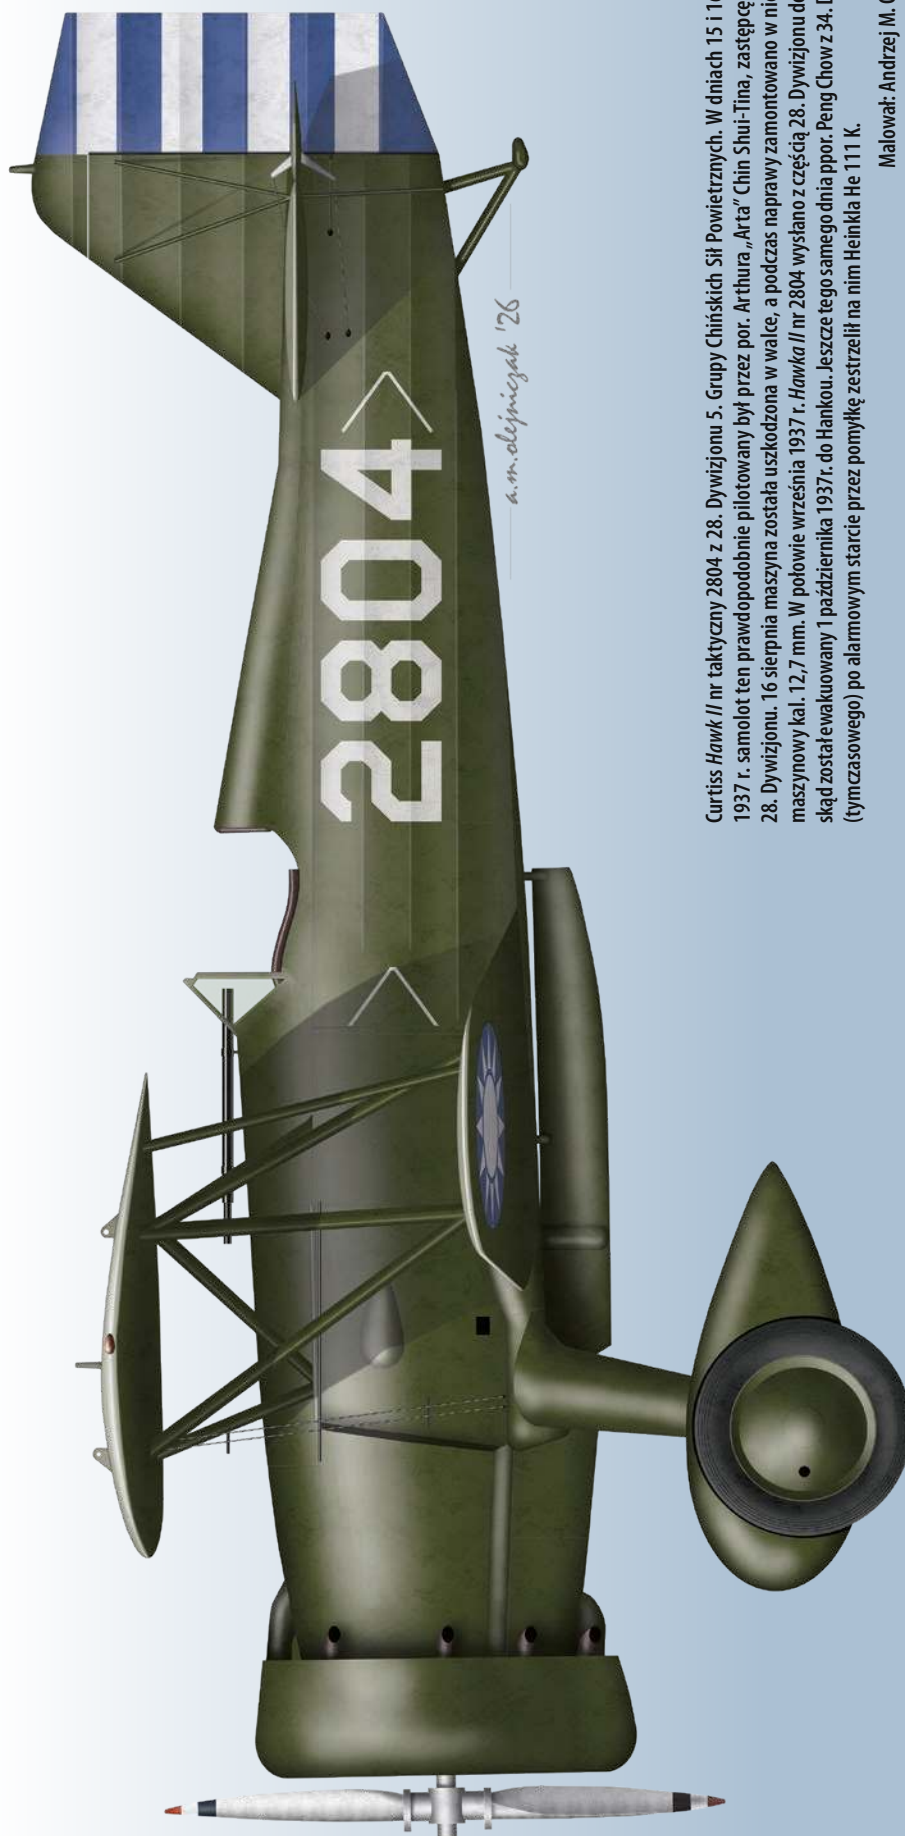
Curtiss Hawk II nr taktyczny 2804 z 28. Dywizjonu 5. Grupy Chińskich Sił Powietrznych. W dniach 15 i 16 sierpnia 1937 r. samolot ten prawdopodobnie pilotowany był przez por. Arthura „Arta” Chin Shui-Tina, zastępcę dowódcy 28. Dywizjonu. 16 sierpnia maszyna została uszkodzona w walce, a podczas naprawy zamontowano w niej karabin maszynowy kal. 12,7 mm. W połowie września 1937 r. *Hawk II* nr 2804 wysłano z częścią 28. Dywizjonu do Taiyuan, skąd został ewakuowany 1 października 1937 r. do Hankou. Jeszcze tego samego dnia ppor. Peng Chow z 34. Dywizjonu (tymczasowego) po alarmowym starcie przez pomyłkę zestrzelił na nim Heinkla He 111 K.
