BELGIJSKIE MYŚLIWCE RENARD R.36 – R.40

# TECHNIKA WOJSKOWA HISTORIA

MARZEC – KWIECIEŃ nr 2/2026

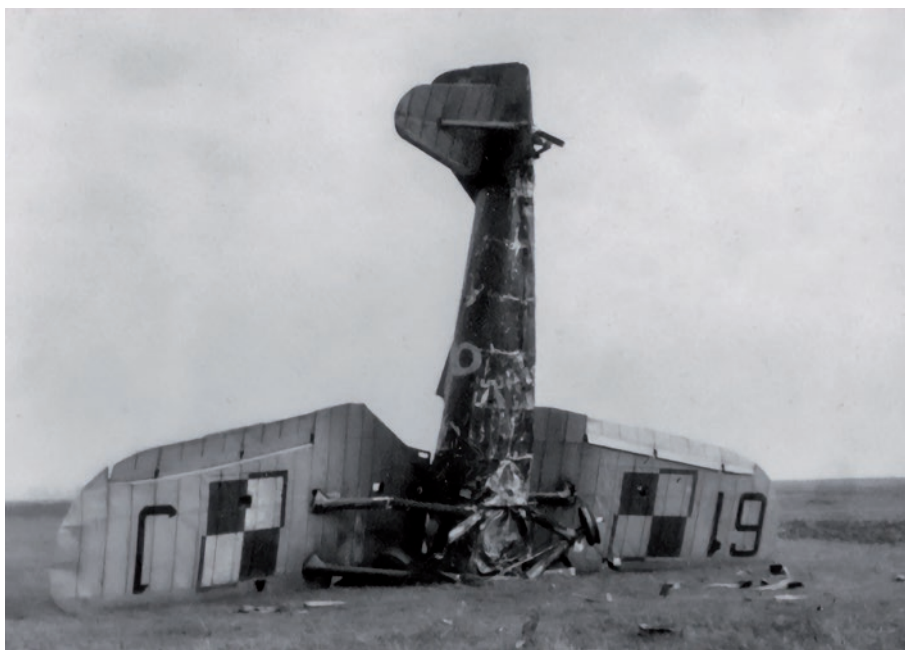
▲ Ustawiony na nosie przez Niemców wrak PZL P.7a nr „6” sierż. pchor. pil. Piotra Ruzsela. Widoczny kod podskrzydłowy „61” – J. Zbiory Łukasza Łydzby.

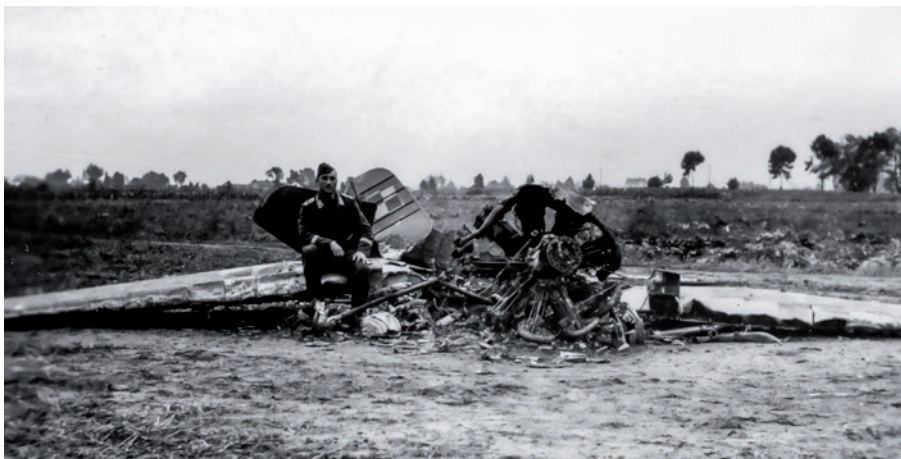
▲ Wrak polskiego myśliwca opisany przez Niemców jako zestrzelony koło Łodzi. Był to prawdopodobnie PZL P.7a pilotowany przez sierż. pchor. Franciszka Kornickiego ze 162. EM. Zbiory Tomasza Kopańskiego.

Niemcy zinterpretowali zatem wypadnięcie polskiego pilota jako zestrzelenie. Nie można wykluczyć, że w momencie, kiedy lotnik wypadł z maszyny, ta została trafiona niemieckimi pociskami. Samolot spadł niedaleko wsi Kalinko-Morgi, a lotnik opadł pod czaszą spadochronu obok wsi Kalinko (3,5 km na południowy wschód od Rzgowa, 12 km na wschód od Pabianic). Świadkiem walki powietrznej był Antoni Jardzioch, którego relację tak zapamiętał jego syn Witold:

→ PZL P.7a (?) - sierż. pchor. pil. Franciszka Kornickiego – pilot wypadł z powodu pęknięcia/rozpięcia pasów podczas walki z Dornierem 17P z II./StG 77 i uratował się na spadochronie koło wsi Karlisko Morgi

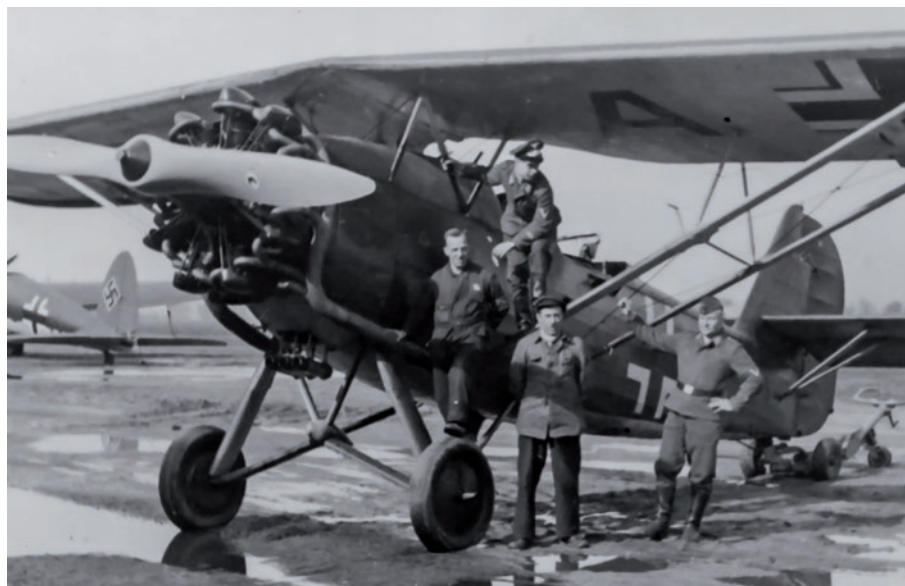
▲ Rano 4 września 1939 roku kpr. pil. Jan Malinowski ze 162. EM razem z ppor. pil. Marianem Trzebińskim ze 161. EM uszkodzili Heinkla He 46 lub Henschla Hs 126 z eskadry 3.(H)/12. Niemcy zezłomowali uszkodzony samolot. Na zdjęciu He 46. Zbiory Vesper.

→ Hs 126 lub He 46 – z 3.(H)/12 z załogą pil. Uffz. Nelle – obs. Lt. Ohms – uszkodzony i złomowany - trafiony przez ppor. pil. Mariana Trzebińskiego ze 161. EM i kpr. pil. Jana Malinowskiego ze 162. EM.

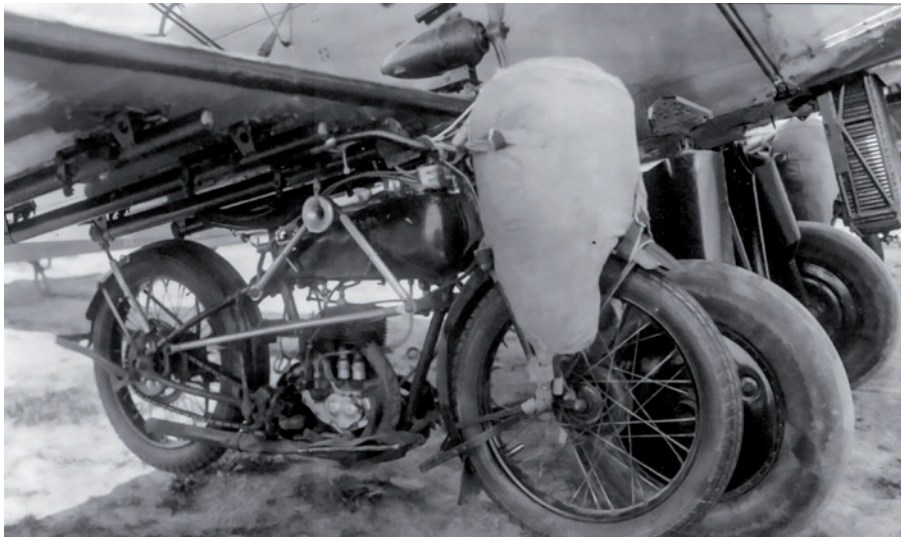
▲ Widok z boku na samolot R-5 z 3. Brygady Lotniczej Specjalnego Przeznaczenia z dwoma podwieszonymi motocyklami. W odróżnieniu od systemów G-9 i G-36 spadochron jest umieszczony nie w metalowym a w miękkim pojemniku umieszczonym przed pojazdem.

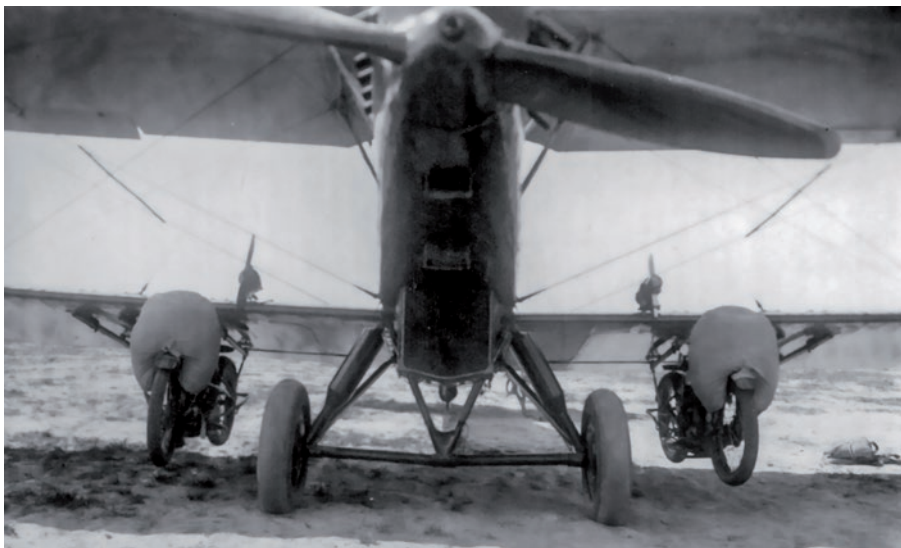
▲ Samolot rozpoznawczo-bombowy R-5 z 3. Brygady Lotniczej Specjalnego Przeznaczenia z podwieszonymi dwoma motocyklami. Pojazdy są w części osłonięte pojemnikami ze spadochronami, które chociaż częściowo zmniejszały opór aerodynamiczny. Na górnej powierzchni dolnych skrzydeł widać prądnice wiatrowe.

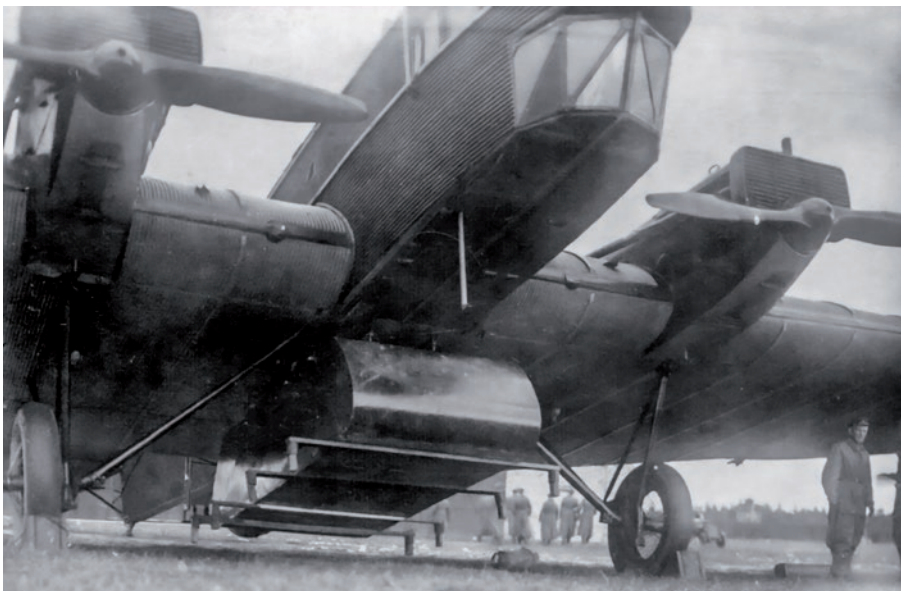
▲ Pojemnik transportowy PD-M2 o ładowności 1000 kg podwieszony pod samolotem bombowym TB-1. Wewnątrz były przewożone dwa motocykle z koszami. Pod pojemnikiem widać wykonane z rurek podstawki.

W 1931 roku Grochowski rozpoczął eksperymenty z transportem drogą powietrzną i zrzutami na spadochronie motocykli z koszem. Rozmiary pojazdu powodowały, że jedynym samolotem mogącym brać udział w tym eksperymencie był TB-1. Możliwe było podwieszenie tylko jednego motocykla (systemy PD-M lub PD-M1). Do zrzutu używano jednego wykonanego z perkalu spadochronu z czaszą o średnicy 12 m. Cały spadochron mieścił się w metalowym pojemniku o masie zaledwie 0,2 kg. W następnym roku przeprowadzono próby państwowe systemu PD-M. Nieco później w Specjalnym Biurze Kon-

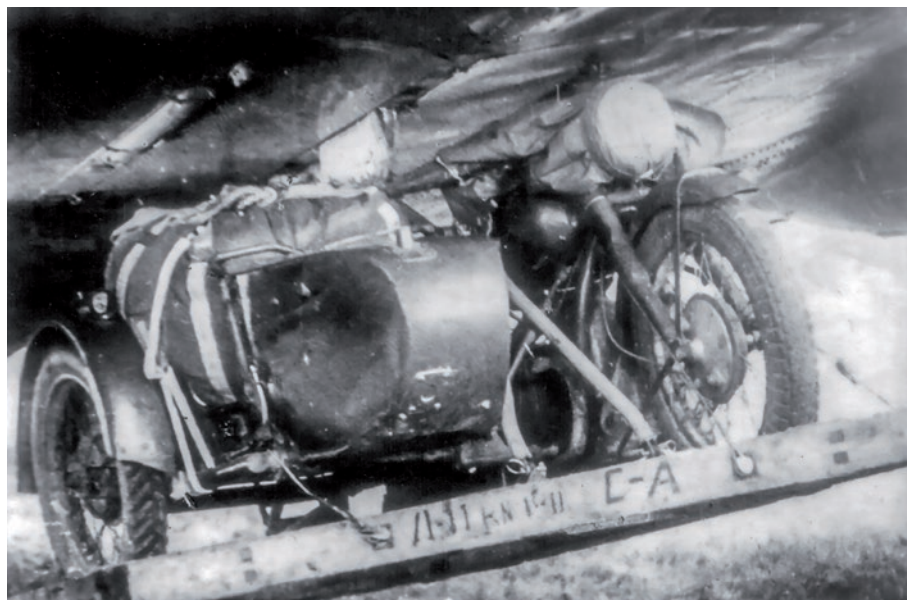
◀ Zdjęcie ze znacznie późniejszego okresu przedstawia motocykl z koszem podwieszony pod samolotem bombowym DB-3F na platformie desantowej D-11. Spadochron jest umieszczony na koszu motocykla.

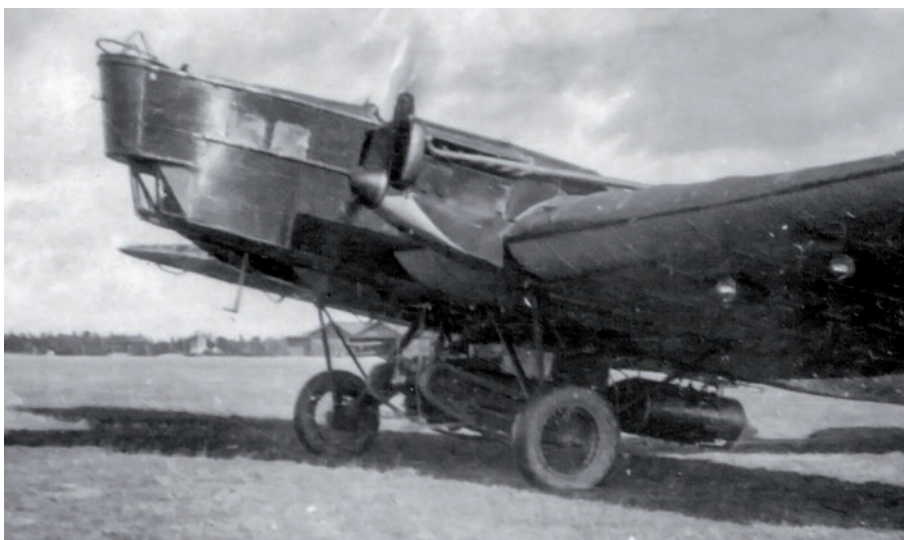
◀ Zmodyfikowany samochód Ford A w wersji pickup podwieszony pod samolotem TB-1 z wykorzystaniem systemu podwieszania PD-A (G-38). Samochód ma zdjętą przednią szybę a na kołach są założone kołpaki. Przed chłodnicą znajduje się owiewka. Za samochodem widać podwieszony na wyrzutniku bombowym cylindryczny pojemnik ze spadochronem.

Pierwszym samolotem dostosowanym przez Grochowskiego do podwieszania samochodu osobowego był TB-1. Ładunkiem był produkowany na licencji amerykański Ford model A. Jego sowiecka wersja nosiła oznaczenie GAZ-A. Noszący oznaczenie PD-A(G-38) system podwieszania pod TB-1 umożliwiał zrzut samochodu na spadochronie. Po poprzednich problemach z podwieszaniem Forda w Specjalnym Biurze Konstrukcyjnym samochód poddano modyfikacji. Specjalnie do prób stworzono z osobówki wersję półciężarówką (Pick-up) ze składanymi brezentowymi bokami skrzyni ładunkowej zainstalowanej zamiast tylnych siedzeń. W skrzyni mogły być umieszczone wzdłuż dwie drewniane ławki mogące pomieścić po trzech ludzi. W ten sposób powstał pojazd mogący zabierać oprócz kierowcy jeszcze 7 osób. Składany dach zakrywał tylko przednie siedzenie. Obniżenie tylnej części samochodu było konieczne, bowiem prześwit pod kadłubem był zbyt mały. W skrzyni możliwe było ustawienie trójnożnej podstawy dla działka bezodrzutowego (ros. DRP). Dzięki temu uzyskiwano środek wsparcia ogniowego o dużej sile rażenia. Zamiast działka możliwe było ustawienie ciężkiego karabinu maszynowego. Do roli środka wsparcia wzmocniono resory. Samochód otrzymał także kołpaki kół i owiewkę przed chłodnicą pełniącą funkcję osłony aerodynamicznej podczas lotu zapobiegającej jednocześnie nadmiernemu przechłodzeniu wody w chłodnicy.

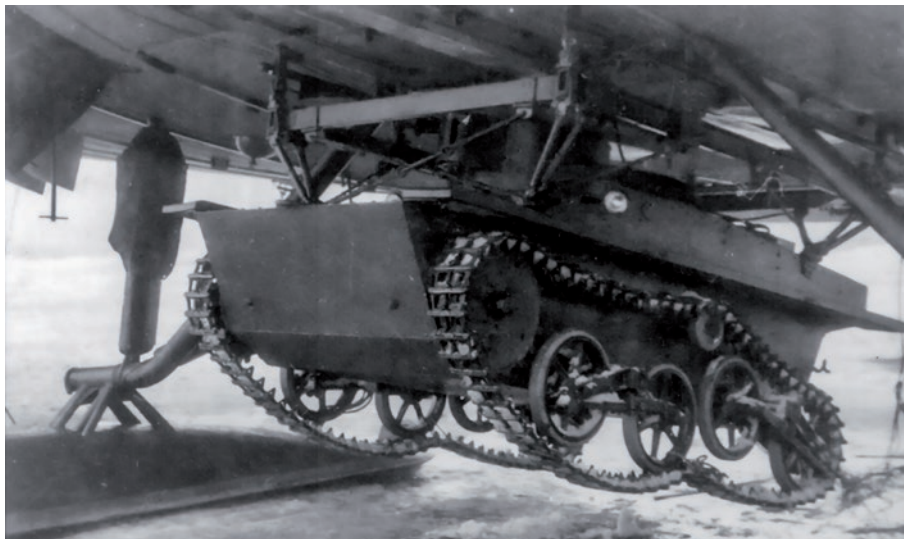
▲ Seryjny czołg T-41 podwieszony pod samolotem TB-3. Jak widać testy były prowadzone w okresie zimowym, bowiem podwozie płatowca jest wyposażone w płozy. Zwisające gaśienice są przymocowane do kół jezdnych, co może wskazywać, że testowano jedynie system podwieszania z dość masywną ramą umieszczoną pod kadłubem TB-3. Przy pokrywie lodowej na zbiornikach wodnych zrzucanie czołgu raczej mogło być niemożliwe.

wyglądała inaczej. Pierwsze próby mogły być przeprowadzane z seryjnym czołgiem T-41 (zbudowano tylko 12 egzemplarzy) podwieszonym na cięgnach i zastrzałach do prostokątnej ramy. Podobno nie ryzykowano udziału załogi w próbnych zrzutach. Przypuszczalnie ten czołg uderzenia o wodę wytrzymał, bowiem jeszcze w 1945 roku był wykorzystywany podczas pokazów transportu ładunków pod samolotami przeprowadzonymi w Moskwie. Przy tej okazji był podwieszony na PG-12 pod tym samym starym TB-3. Jednak widoczne na zdjęciu urządzenie do podwieszania pochodzi z późniejszego okresu. Nie można też wykluczyć, że po fiasku prób z T-37A kontynuowano je z nietypowymi T-41 mało przydatnymi w jednostkach liniowych.

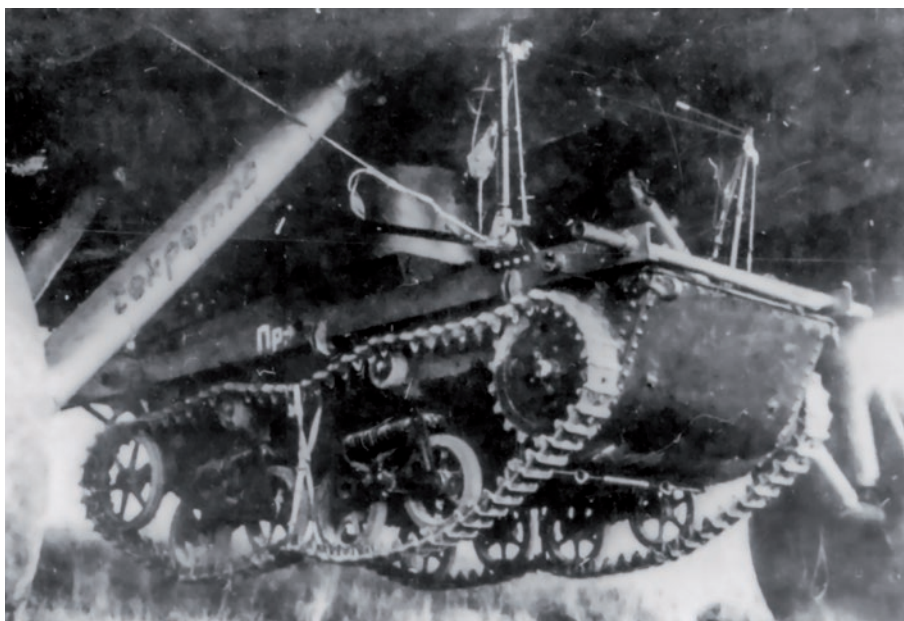
▲ Lekki czołg pływający T-37A podwieszony na systemie PG-12 pod samolotem TB-3. Do testów czołg ma zdemonstrowane boczne drewniane płytki a gaśienice są zabezpieczone przed spadnięciem.

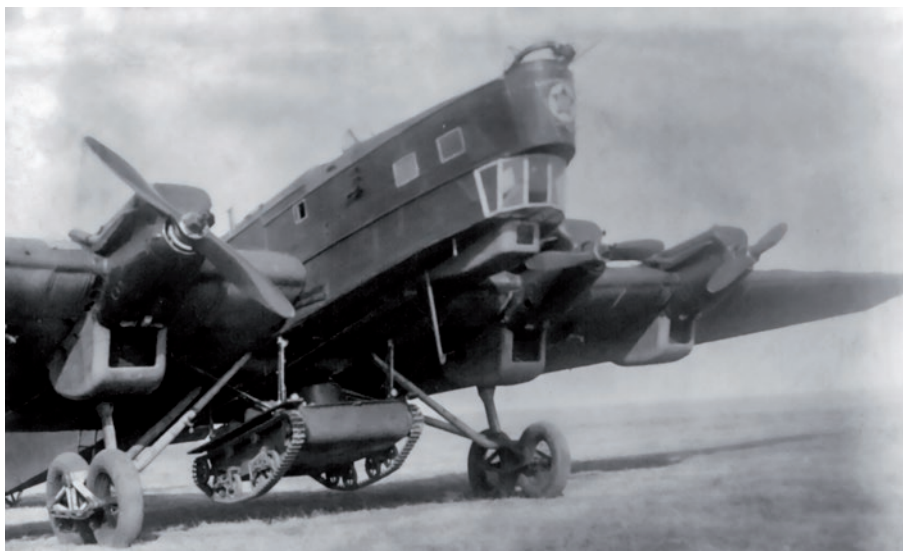
▲ Samolot TB-3 z silnikami M-34R z 3. Brygady Lotniczej Specjalnego Przeznaczenia, kwiecień 1937 roku. Pod samolotem jest podwieszony lekki czołg pływający T-38. W tym czołgu gąsienice nie wymagały dodatkowych zabezpieczeń.

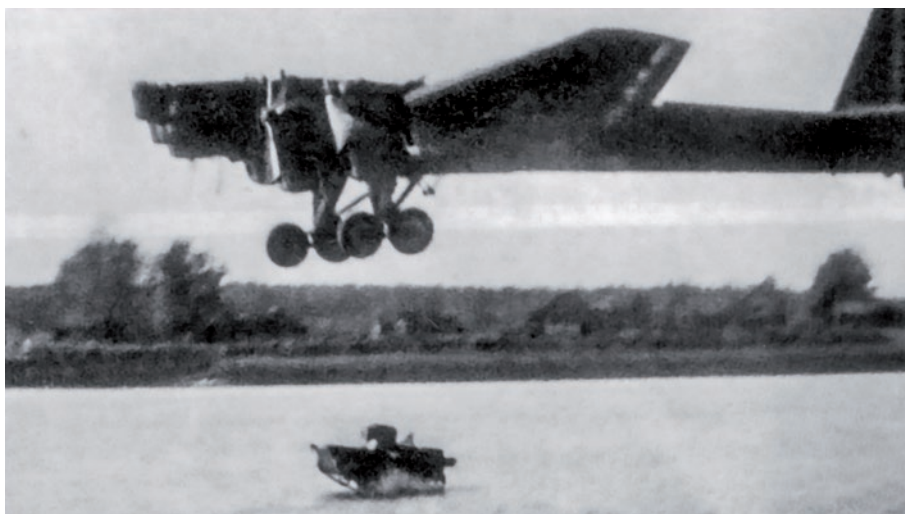
▲ Zrzut czołgu T-37A na powierzchnię zbiornika wodnego. Ze względów bezpieczeństwa minimalna wysokość zrzutu miała wynosić 5 m. Na zdjęciu widać, że była chyba dwukrotnie większa. Prowadziło to do poważnych uszkodzeń pojazdu. Do prób wykorzystywano samolot z silnikami M-34R. Za chwilę rozbrzyzg wody osiągnie kół bombowca.

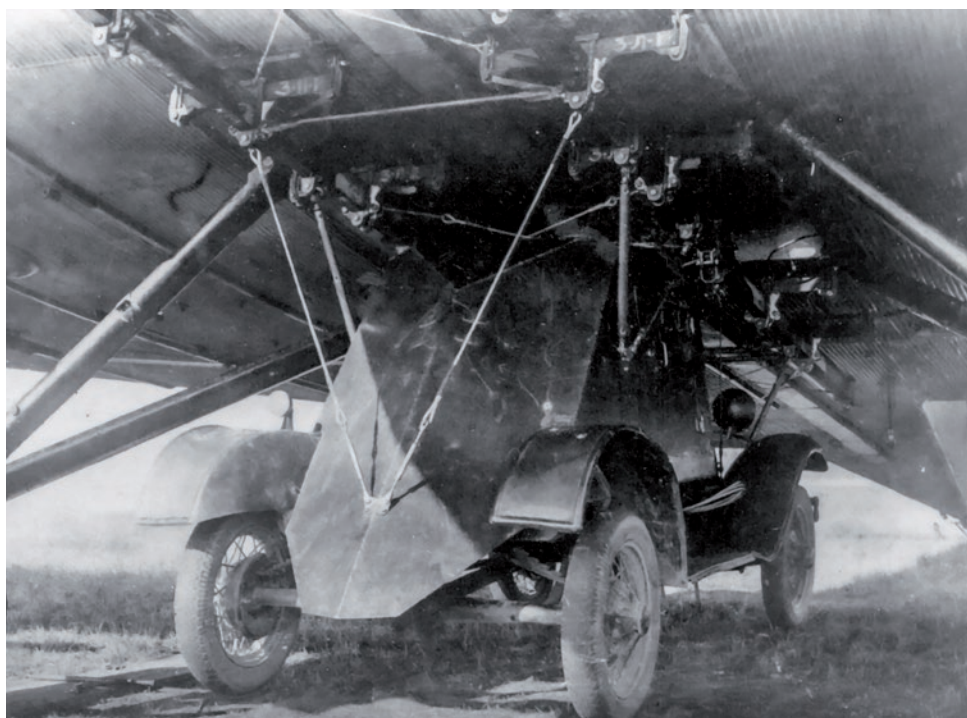
▲ Samochód pancerny D-12 na podwieszeniu PG-12 pod samolotem TB-3. Wymiary pojazdu wymuszały podwieszenie tyłem do kierunku lotu. Tu dobrze widać, że na pancerzu tylnej części przedziału bojowego został umieszczony zaczep cięgien stabilizujących samochód w trakcie lotu.

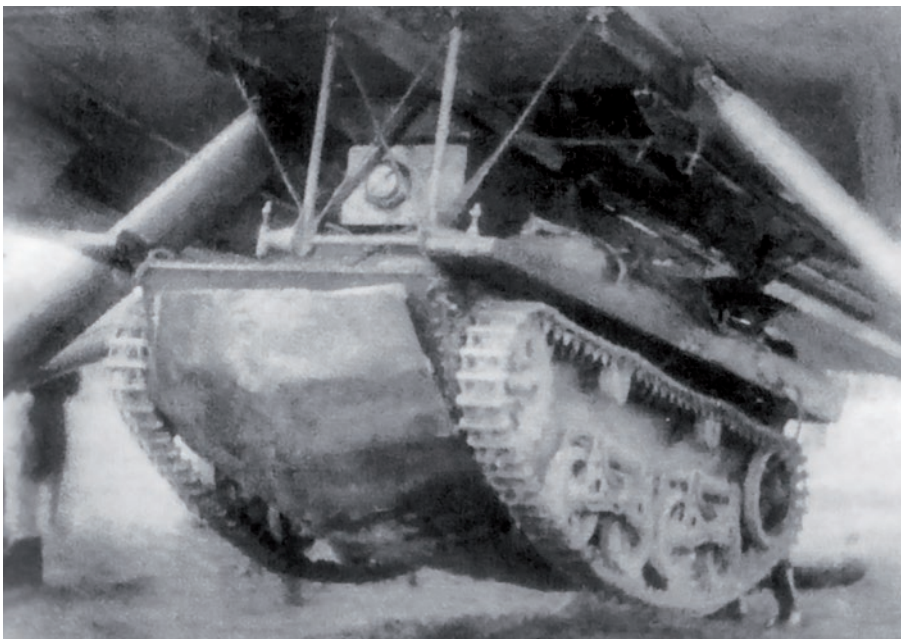
▲ Czołg pływający T-37A na podwieszeniu TWD-2 pod samolotem TB-3. Jak widać do testów zdemontowano karabin maszynowy. W tym czołgu chyba skrócono taśmy gąsienic bowiem nie widać silnego zawisania.

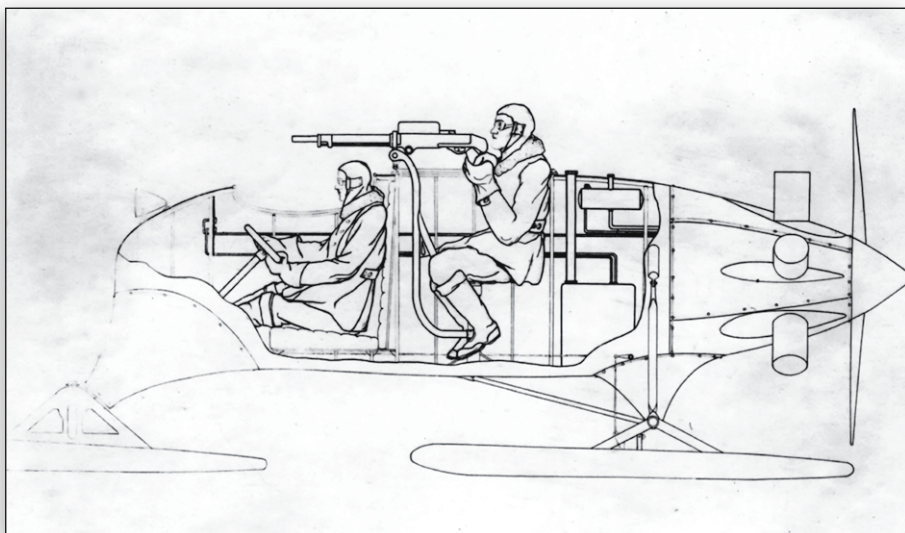
▲ Wykonany chyba przez samego Grochowskiego rysunek przedstawiający proponowany pojazd bojowy na płozach. Widać rozmieszczenie członków załogi i uzbrojenia. Za strzelcem widać zbiorniki paliwa i oleju. Aerosanie miały być zrzucone razem z załogą bezpośrednio na grubą warstwę śniegu. Trudno powiedzieć, czy było to realne.

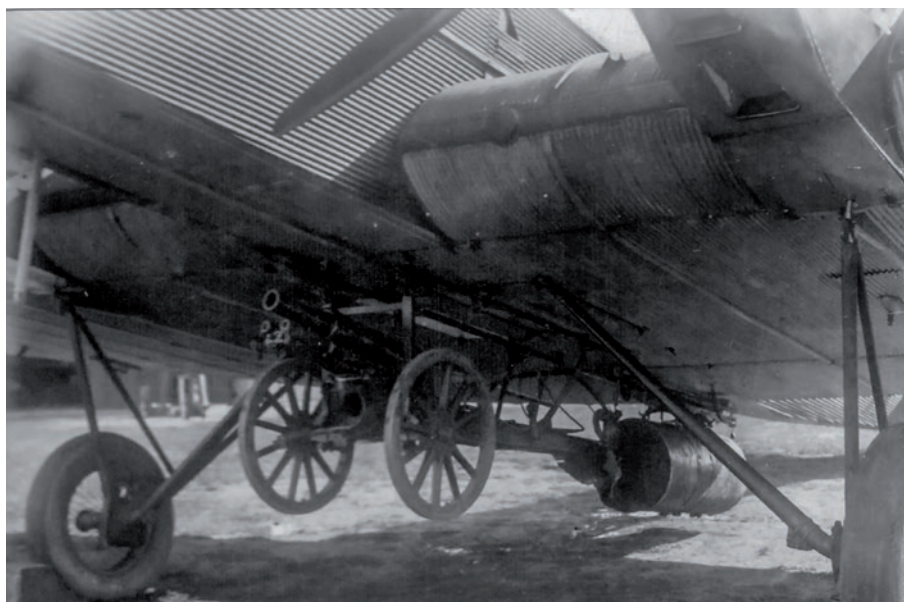
► Bombowiec TB-3 z podwieszoną na systemie PD-0 (G-37) 76 mm armatą górską wzór 1909 rok. Działo do transportu ma zdemontowaną pancerną tarczę ochronną. Za ogonem lawety widać cylindryczny pojemnik ze spadochronem.

armii rosyjskiej i nie mieli zaufania do nowinek technicznych. Zgodnie ze swoimi przekonaniem zakładali, że desant powietrzny powinien dysponować tradycyjną artylerią lufową. I tak się stało. Jeszcze w 1931 roku OKRB opracowało system PD-O (inne oznaczenie G-37) przeznaczony do transportu i zrzutu na spadochronie 76 mm armaty górskiej wzór 1913 rok. Wybrano ją głównie ze względu na niewielką masę i gabaryty. Armata miała być podwieszana między zastrzałami podwozia bombowca TB-1. Pojedynczy spadochron o średnicy czaszy 25 m umieszczony w stożkowocylindrycznym pojemniku był podwieszany na podkadłubowym wyrzutniku Der-13. Tarcza działka do transportu była zdejmowana. Całość miała masę około tony. Na poligonie przeprowadzono kilka udanych zrzutów z TB-1. Jednak podczas oficjalnego pokazu dla zastępcy ludowego komisarza obrony M.N. Tuchaczewskiego

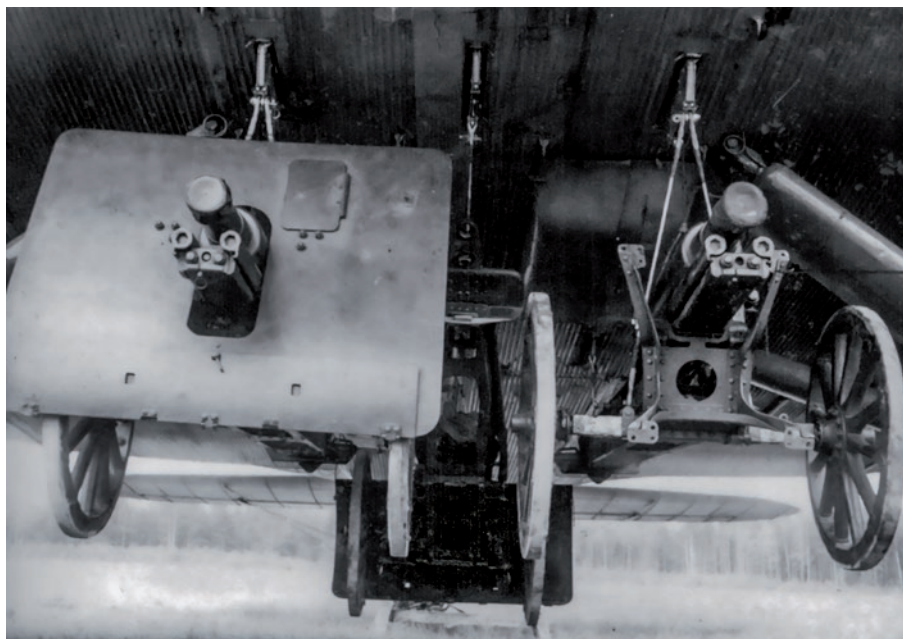
▲ Trzy 76 mm armaty górskie wzór 1913 rok umieszczone pod samolotem TB-3 na systemie podwieszenia opracowanym przez CBOI CAGI. Dwa działa są zawieszane lufami w kierunku lotu a jedno w położeniu odwrotnym. Egzemplarz po prawej stronie ma zdjętą tarczę ochronną, bowiem te elementy w trakcie lotu uderzały o siebie i konstrukcję płatowca. Zdjęcie wykonano podczas prób systemu w czerwcu 1936 roku.

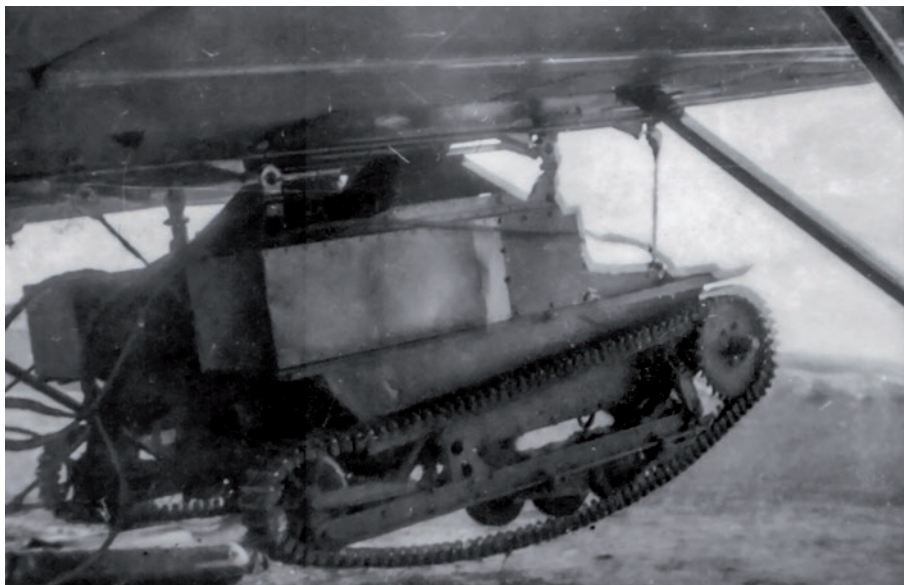
▲ Tankietka T-27 podwieszona pod samolotem TB-3 z wykorzystaniem systemu opracowanego przez OTKB. System ten wykluczający zrzut na spadochronie mógł służyć jedynie do transportu.

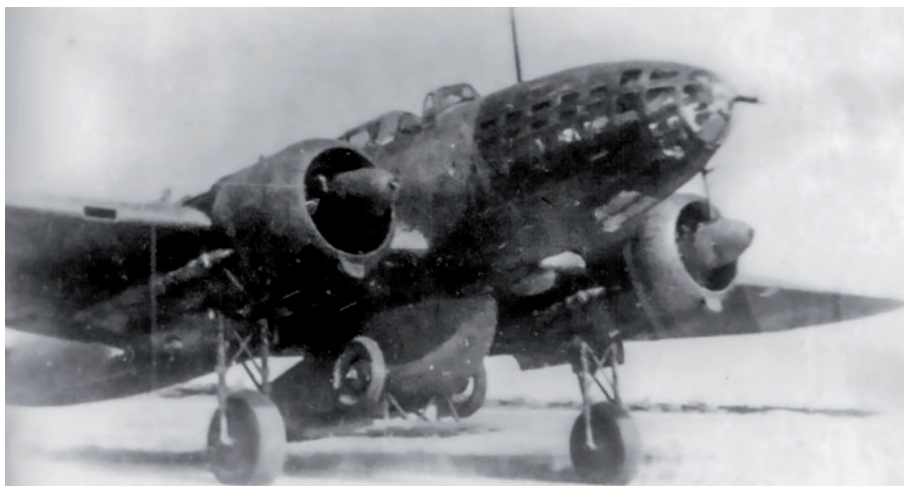
◀ To dowód na to, że transport artylerii drogą powietrzną był kontynuowany jeszcze w trakcie działań wojennych. Kamuflaż płatowca i zimowa sceneria wskazują na zimę minimum 1941/42. Na zdjęciu samolot bombowy DB-3F z podwieszoną armatą przeciwpancerną 45 mm umieszczoną w osłonie spełniającej podwójną rolę owiewki aerodynamicznej i zabezpieczenia przed oblodzeniem.

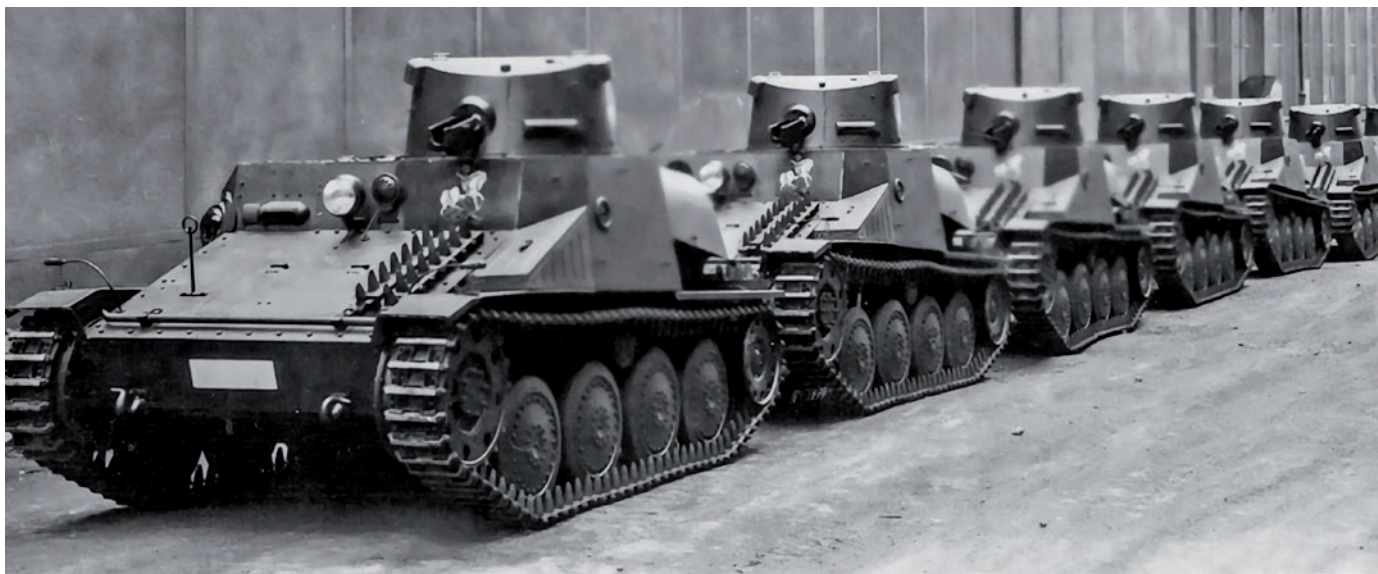
▲ Gotowe do wysłania czołgi Praga AH-IVHB w marcu 1950 r. Ważnym argumentem przy okazji podjęcia decyzji o nabyciu tego sprzętu przez Etiopię okazały się prezenty, w tym np. kryształowe lustra, luksusowa broń myśliwska, które trafiły w m.in. w ręce samego cesarza Hajle Syllasje.

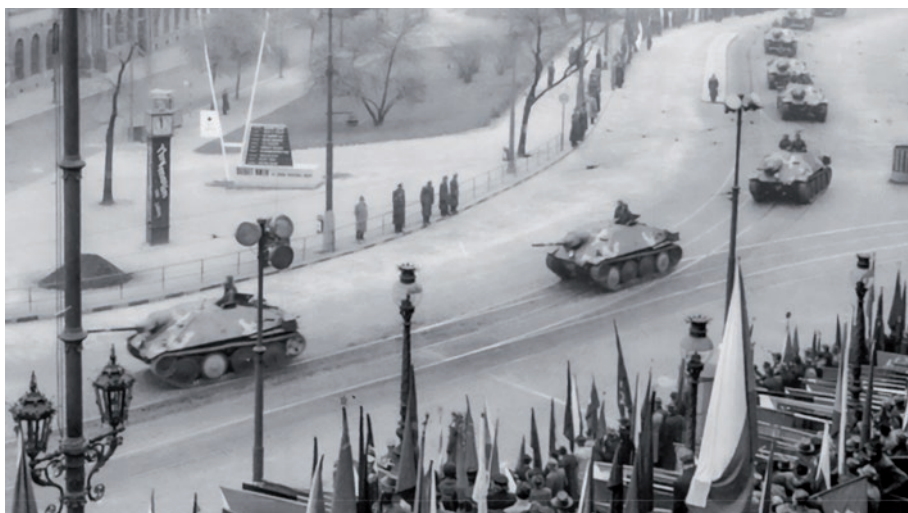
▲ Niewątpliwym argumentem przemawiającym za kupnem samobieżnego dział przeciwpancernego *Hetzer* był fakt szerokiego wprowadzenia tego sprzętu na uzbrojenie armii czechosłowackiej. Ostatnie egzemplarze tego pojazdu wykazywane były na stanie baz sprzętu pancernego w 1963. Faktycznie zostały złomowane dopiero kilka lat później.

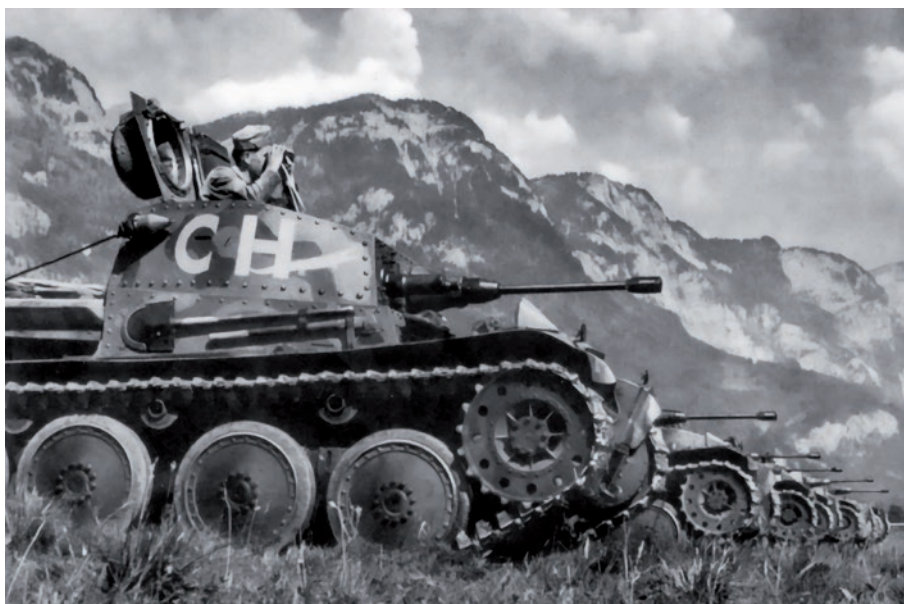
▲ W drugiej połowie lat 40. XX w. Czechosłowacy nie udało się powtórzyć sukcesów eksportowych z końca lat 30. Będący wtedy przebojem czołg Praga LTP czy Praga TNH w 1948 r. był pojazdem moralnie przestarzałym. Ostatnie 29 sztuk czołgu LT-38 jeszcze w 1955 r. znajdowało się w bazach sprzętu pancernego i stopniowo przekazywane do Swazarmu (czechosłowackiego odpowiednika polskiej Ligi Obrony Kraju) i szkolnictwa wojskowego.

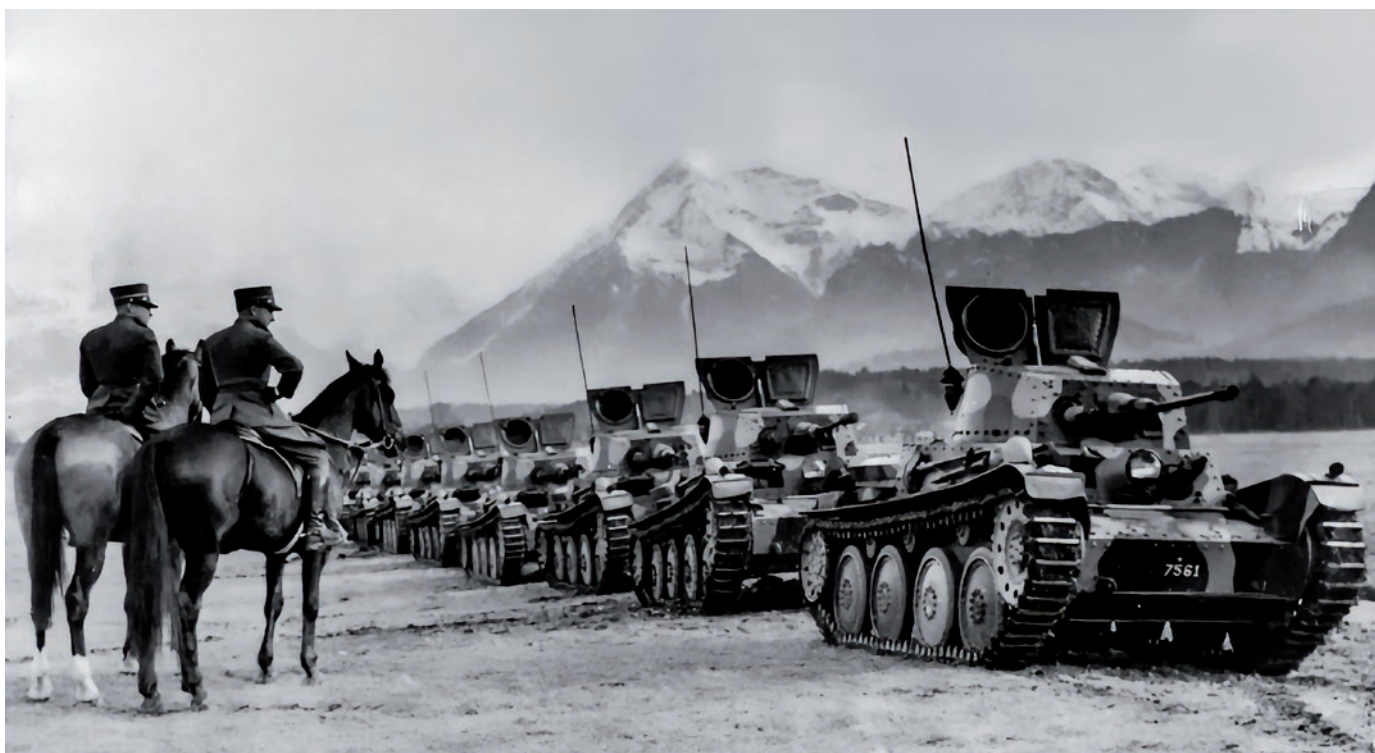
▼ Jedynym większym odbiorcą sprzętu pancernego z Czechosłowacji okazała się Szwajcaria, która do 24 sztuk czołgów lekkich Praga LTL-H zakupionych w latach 1938-1939 dodała 158 sztuk samobieżnych dział przeciwpancernych Hetzer.

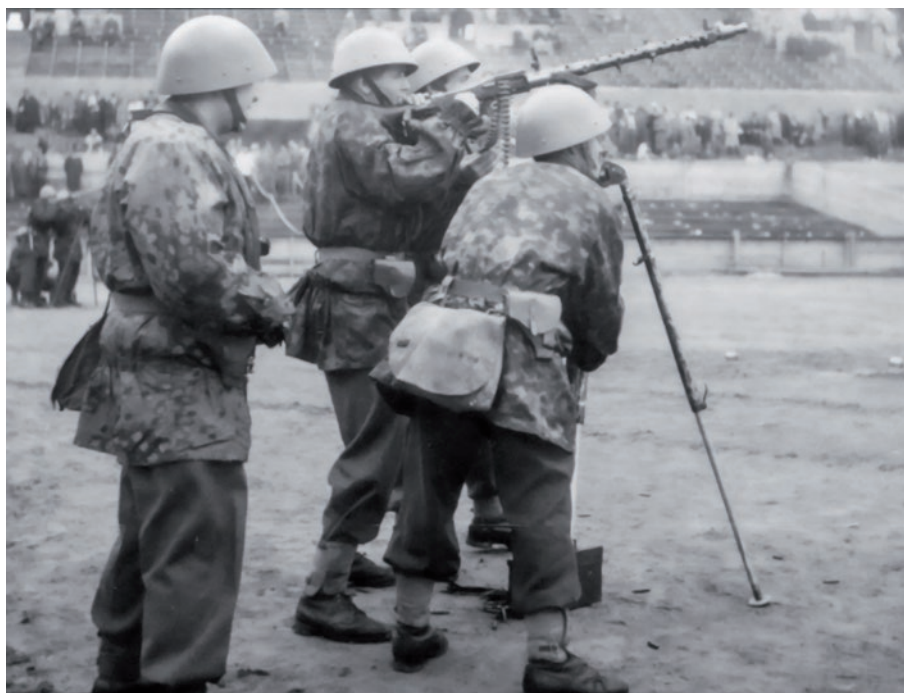
▲ Na uzbrojeniu armii czechosłowackiej znalazła się po 1945 r. broń niemiecka w tym karabiny maszynowe MG 34. Od 1941 r. produkowany był on masowo przez Zbrojovkę Brno w zakładach macierzystych w Brnie oraz w zakładach w Powaskiej Bystrzycy.

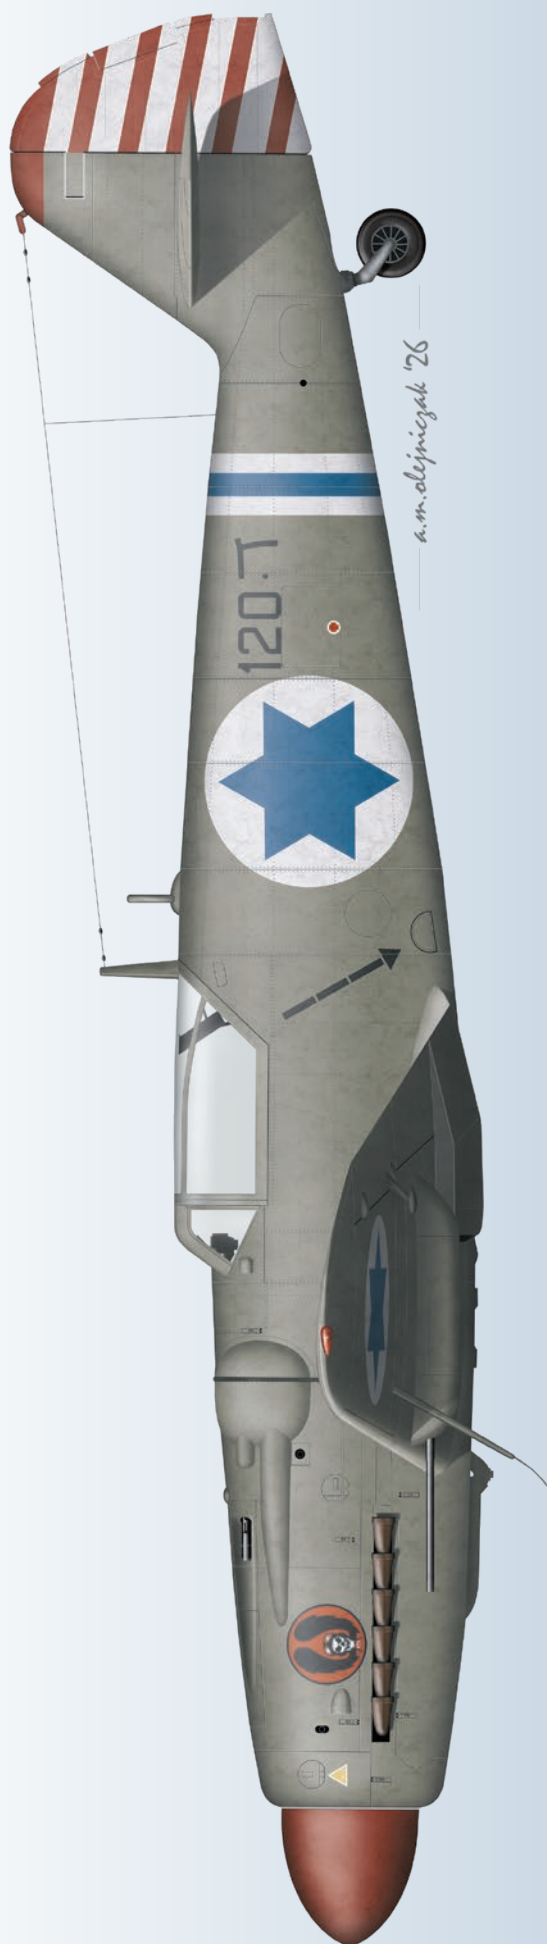
Samolot myśliwski Avia S-199 (D-120) 101. Dywizjon,  
pilot William Pomerantz, Hertzaliya 1948 rok.

Samolot Avia S-199 (D-123) 101. Dywizjonu, malowanie z bazy w Qastinie, gdzie ocalałe samoloty bazowały od listopada 1948 r. Numery seryjne zostały przemalowane dużymi białymi literami, ale tylko na krótko, ponieważ Izraelskie Siły Powietrzne zmieniły system numeracji pod koniec tego samego miesiąca. Pozostałe S-199 otrzymało numery identyfikacyjne typu samolotu 19 i stało się maszynami od 1901 do 1907.

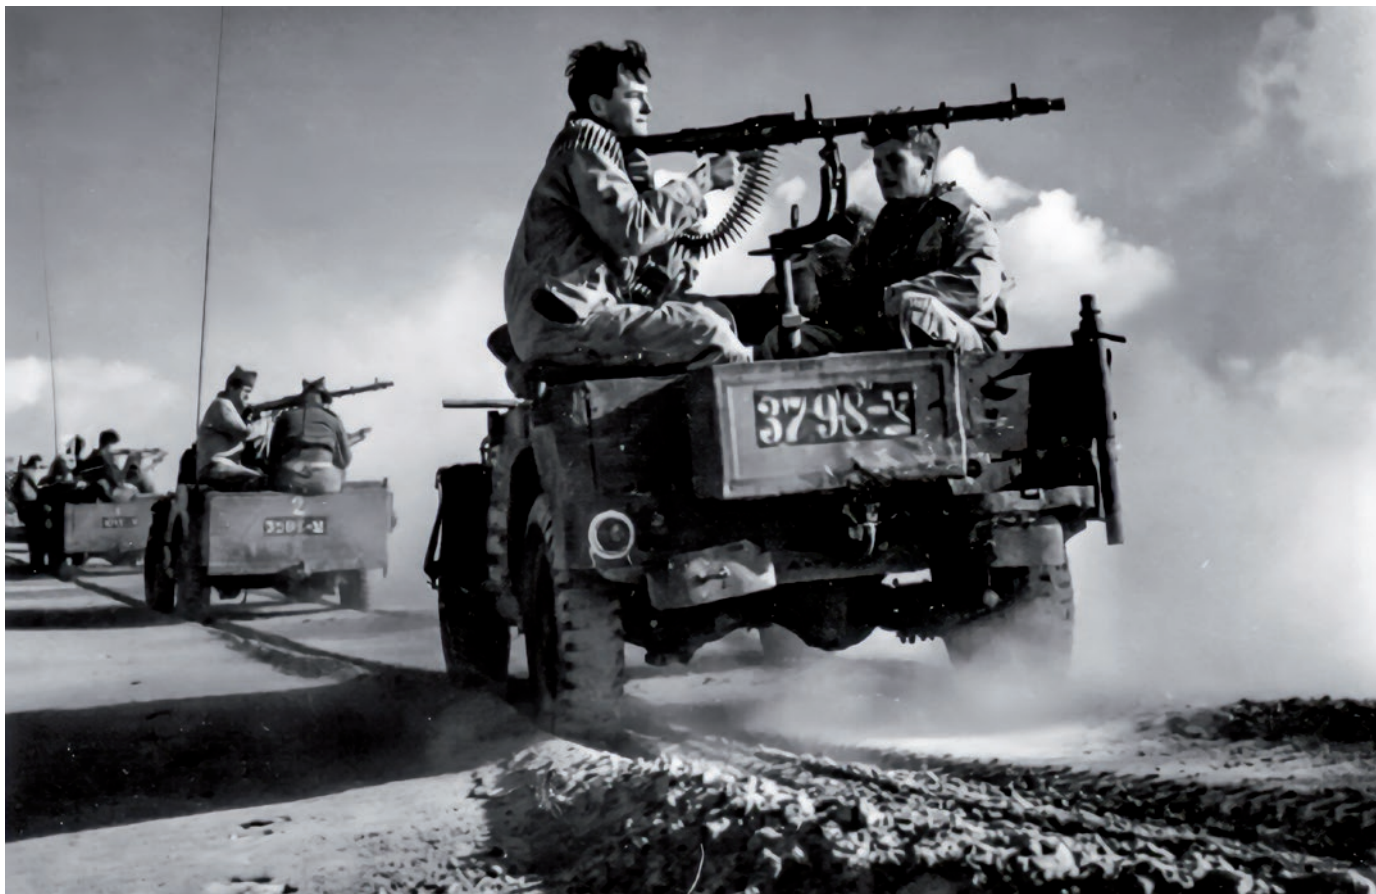
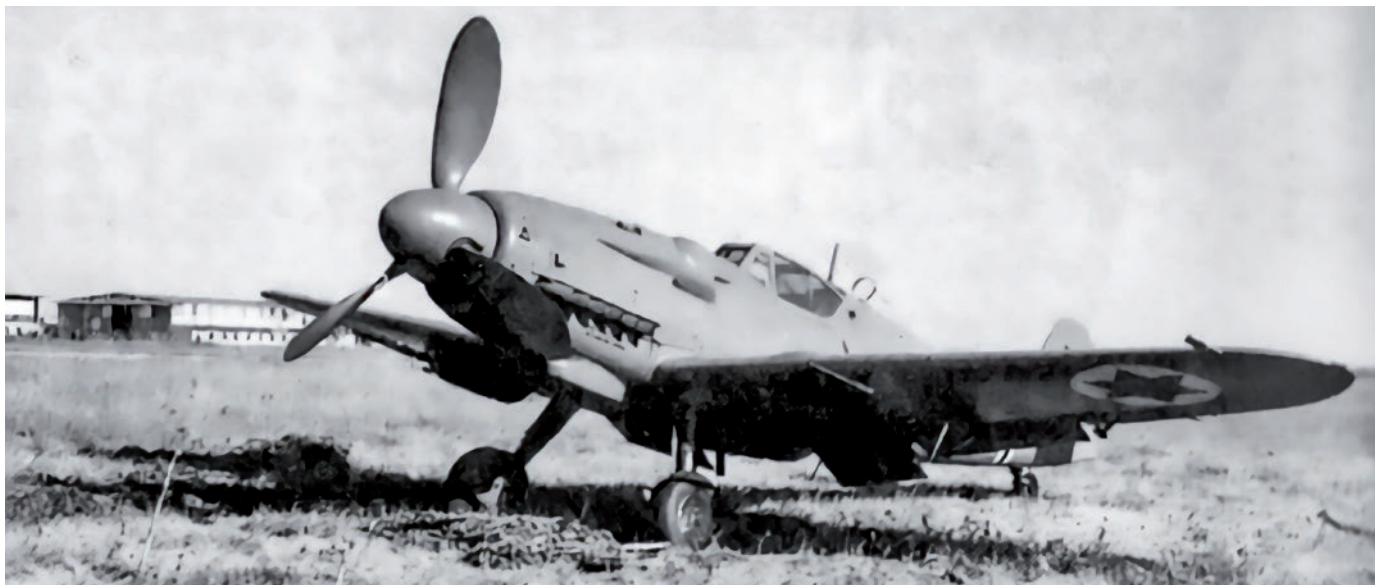
▲ Samoloty Avia S-199 produkowane po wojnie w latach 1947-1949 w zakładach Avia w Pradze i Aero Letnany. Konstrukcja przedstawiała sobą niezbyt udany melanz kadłuba (produkowanego w Protektoracie Czech i Moraw) Messerschmitta Bf 109G, silnika Jumo 211 F dla samolotów bombowych He 111 oraz śmigła VS 11 (mniejszego cięższego niż montowane pierwotnie w samolotach Bf 109G).

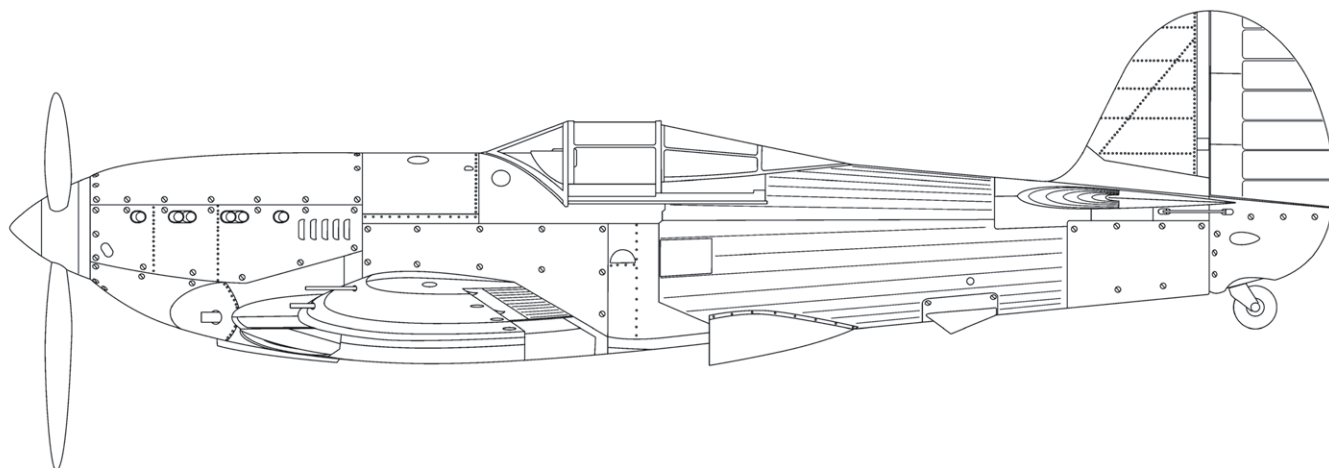
Renard R.36 wersja 1 (prototyp z silnikiem rzędowym Hispano-Suiza 12 Ycrs).

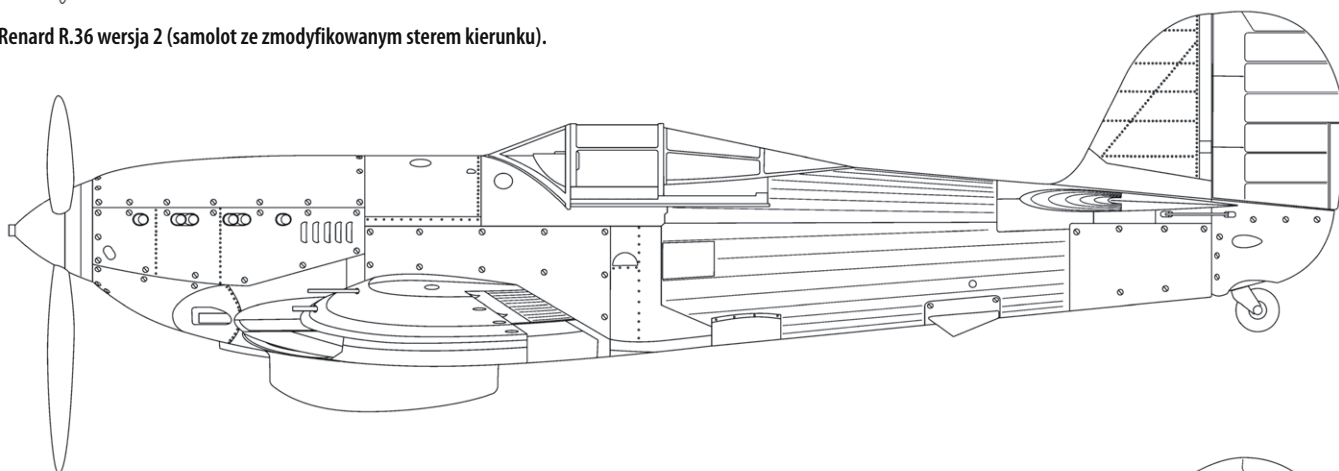
Renard R.36 wersja 2 (samolot ze zmodyfikowanym sterem kierunku).

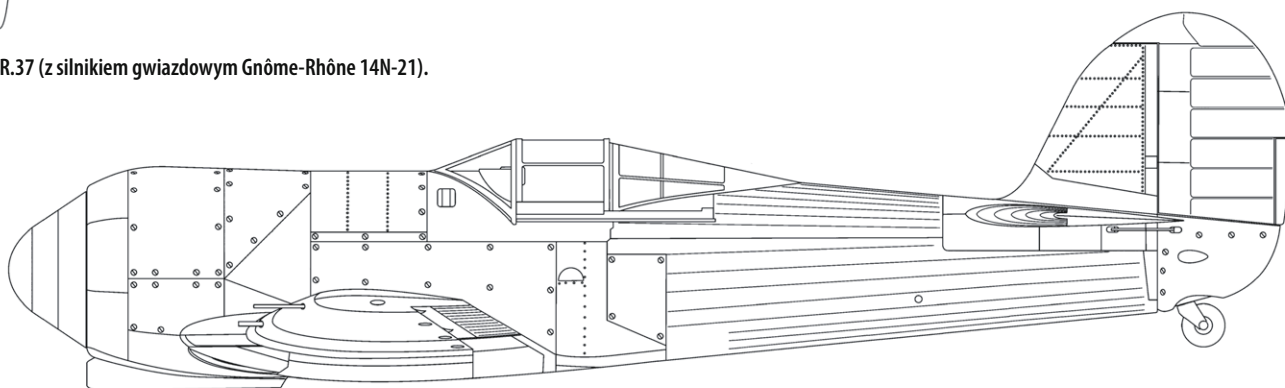
Renard R.37 (z silnikiem gwiazdowym Gnôme-Rhône 14N-21).

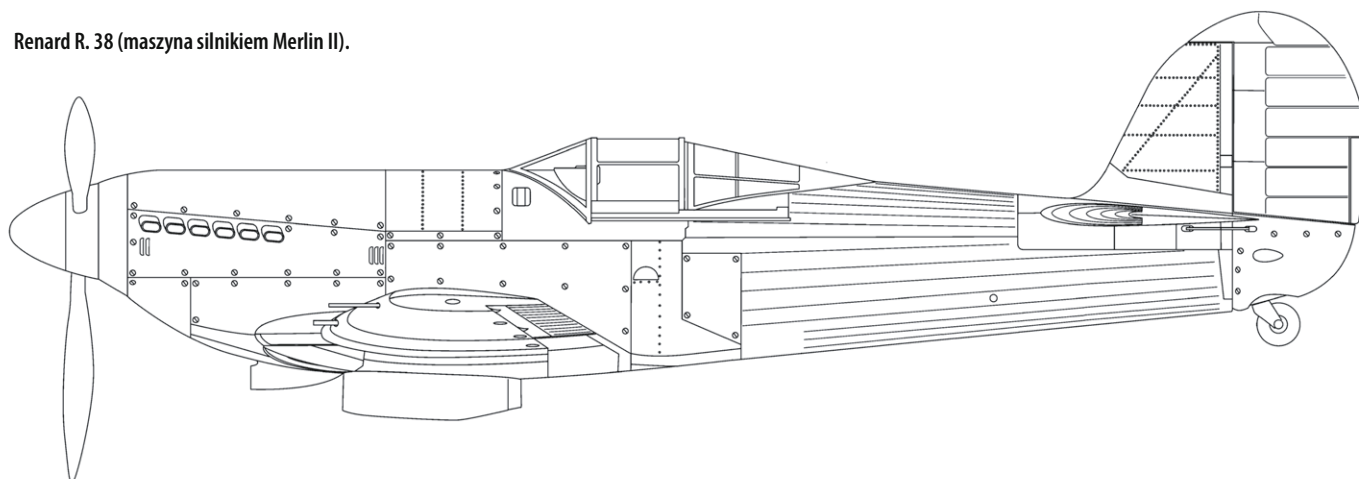
Renard R. 38 (maszyna silnikiem Merlin II).

Renard R.38, wyposażony w silnik Rolls-Royce *Merlin II*, był najszybszą i najbardziej zaawansowaną wersją rozwojową całej serii. Dzięki połączeniu lekkiego płatowca Renarda z potężnym napędem rządowym, maszyna ta osiągała charakterystyką pilotażową dorównywała wczesnym wersjom brytyjskiego *Supermarine Spitfire*.

Prototyp R.38 został oblatany 4 sierpnia 1938 roku. Samolot ten powstał jako rozwinięcie modelu R.36, zastępując silnik Hispano-Suiza 12Y silnikiem brytyjskim Rolls-Royce *Merlin II* o mocy 1030 KM (770 kW). 18 lipca 1939 roku, prawie rok po udanym oblocie samolot został zaprezentowany władzom wojskowym. Testy w locie, prowadzone przez głównego pilota testowego firmy SABCA, Burniata, dały bardzo dobre wyniki, wykazując osiągi porównywalne z ówczesnymi myśliwcami *Supermarine Spitfire* czy *Hawker Hurricane*. Wyposażony w trójpłatowe śmigło Hamilton Standard o stałej prędkości obrotowej i średnicy 3,36 m, R.38 osiągnął doskonale wyniki. Jego masa brutto wynosiła 2600 kg, a masa pustego samolotu to 1950 kg.

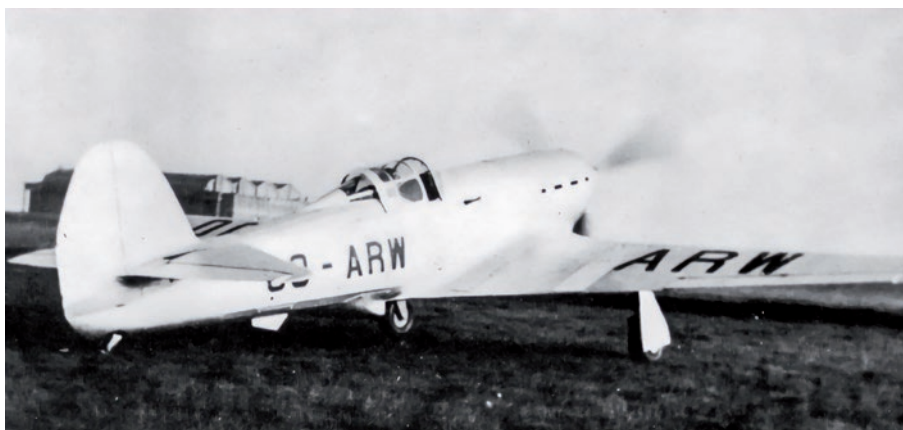
◀ Prototyp Renard R.36 (00-ARW) podczas prób przedstartowych na lotnisku Brussels-Evere. Samolot charakteryzował się smukłym kadłubem.
