BELGIJSKIE MYŚLIWCE RENARD R.36 – R.40

# TECHNIKA WOJSKOWA HISTORIA

MARZEC – KWIECIEŃ nr 2/2026

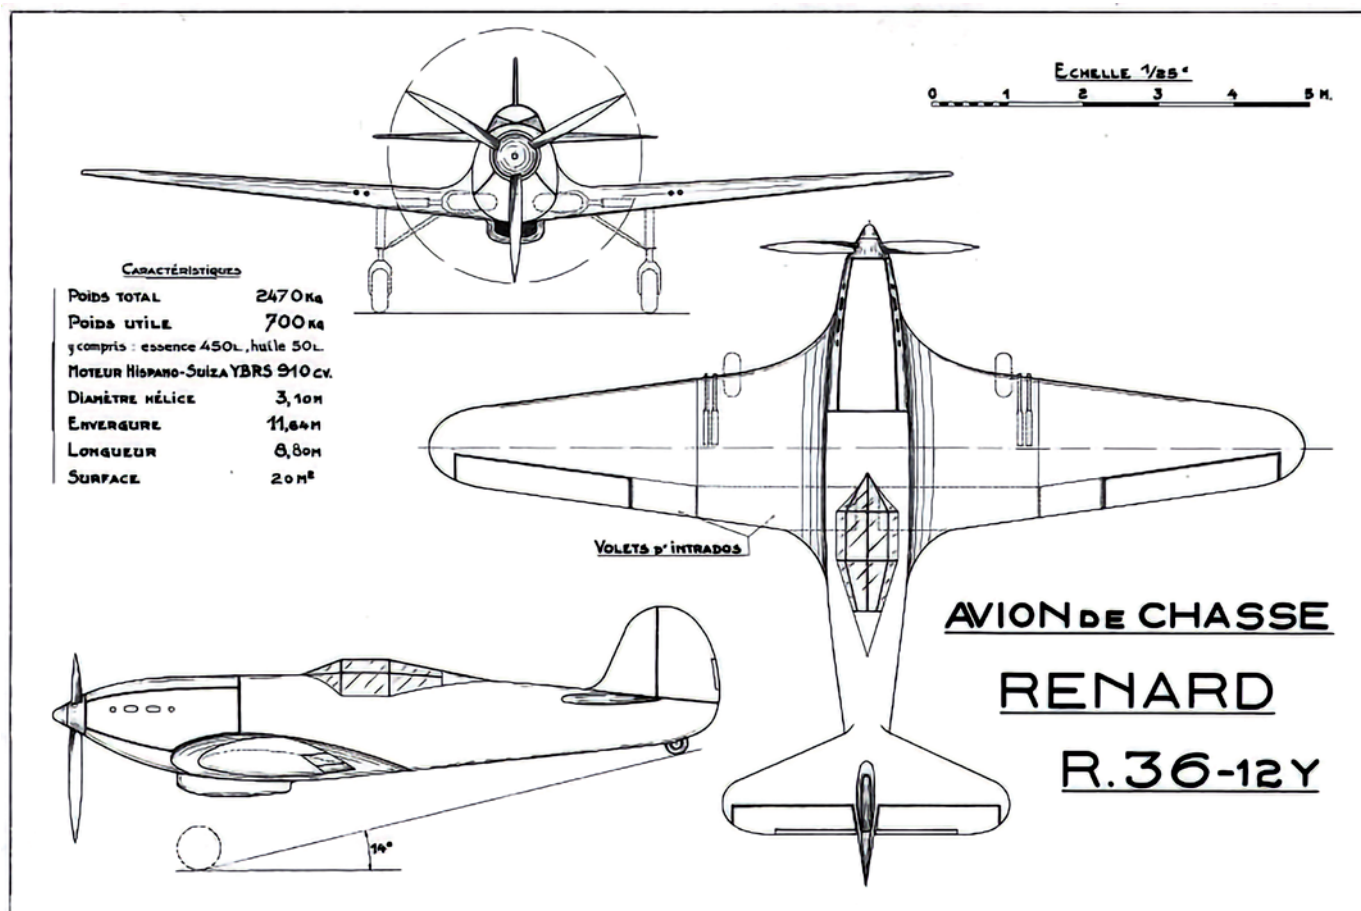
• Pierwszy prototyp Renard R.36 (00-ARW) w konfiguracji z silnikiem rzędowym Hispano-Suiza 12Ycrs, prezentowany w barwach fabrycznych podczas prób zakładowych i państwowych.

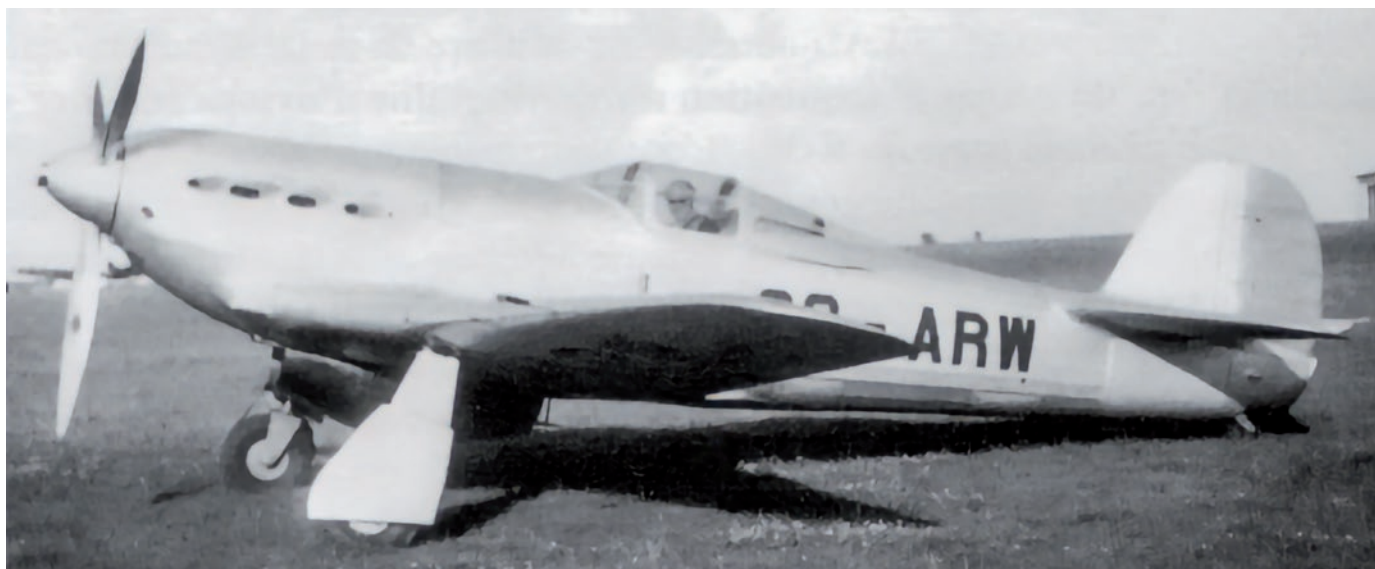
▼ Prototyp R.36 widziany z lewej strony.

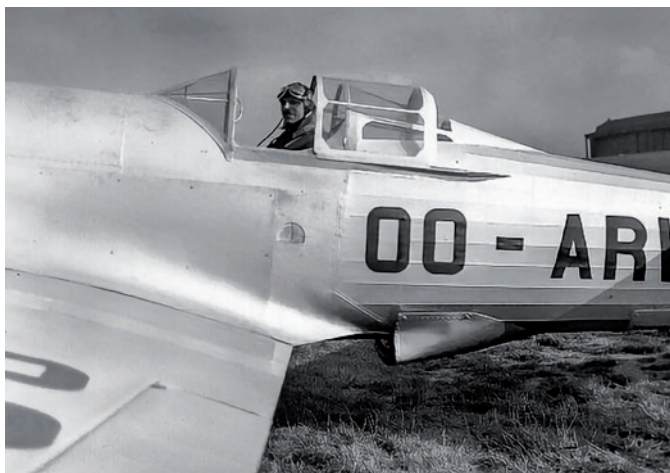
▲ Renard R.36 został wyposażony w otwieraną kabinę pilota.

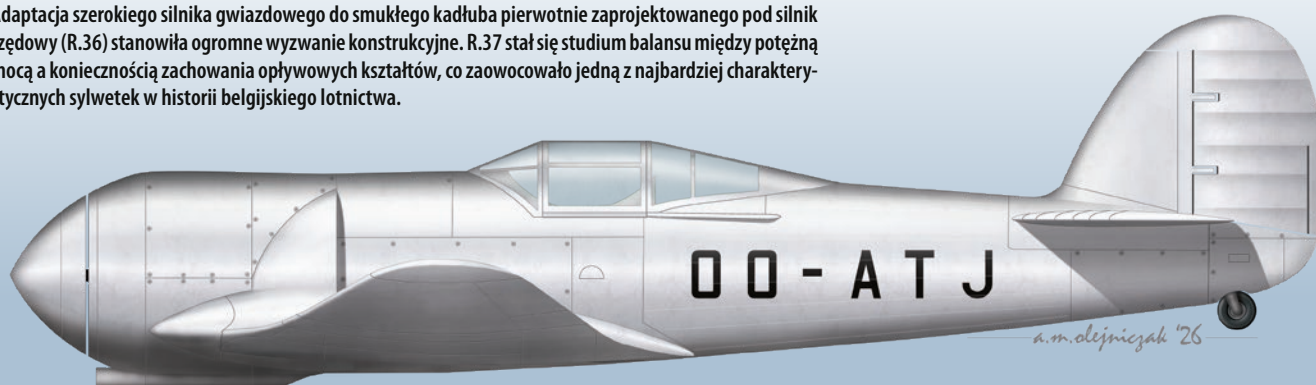
- Adaptacja szerokiego silnika gwiazdowego do smukłego kadłuba pierwotnie zaprojektowanego pod silnik rzędowy (R.36) stanowiła ogromne wyzwanie konstrukcyjne. R.37 stał się studium balansu między potężną mocą a koniecznością zachowania opływowych kształtów, co zaowocowało jedną z najbardziej charakterystycznych sylwetek w historii belgijskiego lotnictwa.

Kadłub konstrukcji półskorupowej, wykonany w całości z duraluminium. Kształt tylnej części kadłuba był niemal identyczny z R.36, natomiast przód został całkowicie przeprojektowany, aby pomieścić duży silnik gwiazdowy. Skrzydła miały konstrukcję dwudźwigarową, metalową, z pokryciem duraluminiowym, z wyjątkiem lotek, które prawdopodobnie miały pokrycie płócienne. Zastosowano klapy do lądowania, co było standar-

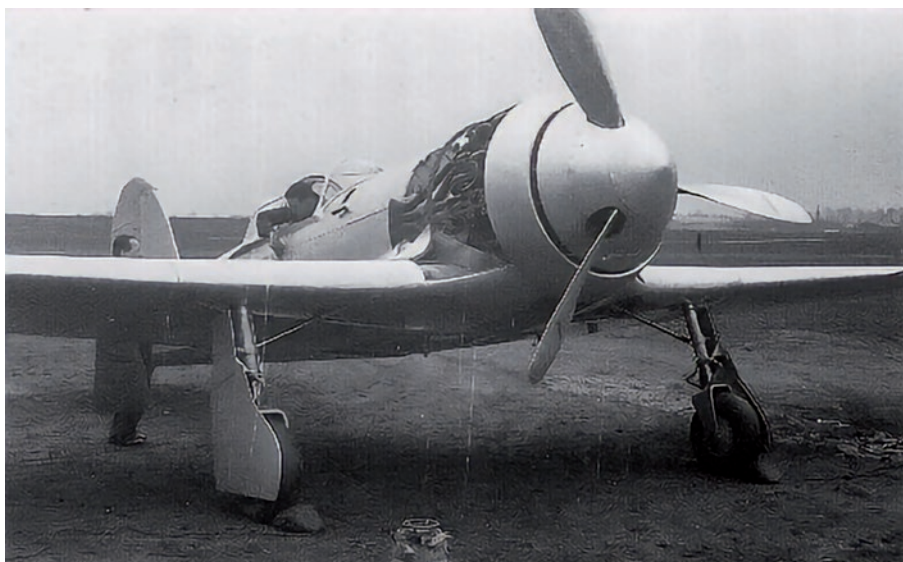
▲ Prototyp Renard R.37 podczas prób. Doskonale widoczny szeroki rozstaw podwozia.

Główne golenie podwozia wciągały się do wewnątrz, w kierunku kadłuba, do wnętrza dolnej części skrzydła, co zapewniało czystą linię aerodynamiczną w locie. Zmiana typu silnika wymusiła rezygnację z działka montowanego w osi silnika. Planowane uzbrojenie składało się

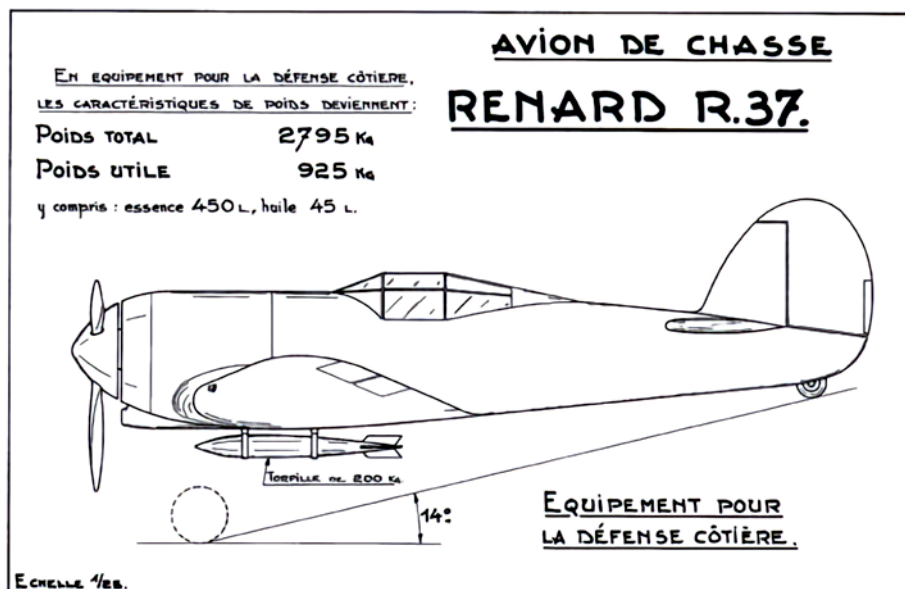
◀ Szkic samolotu Renard R.37.

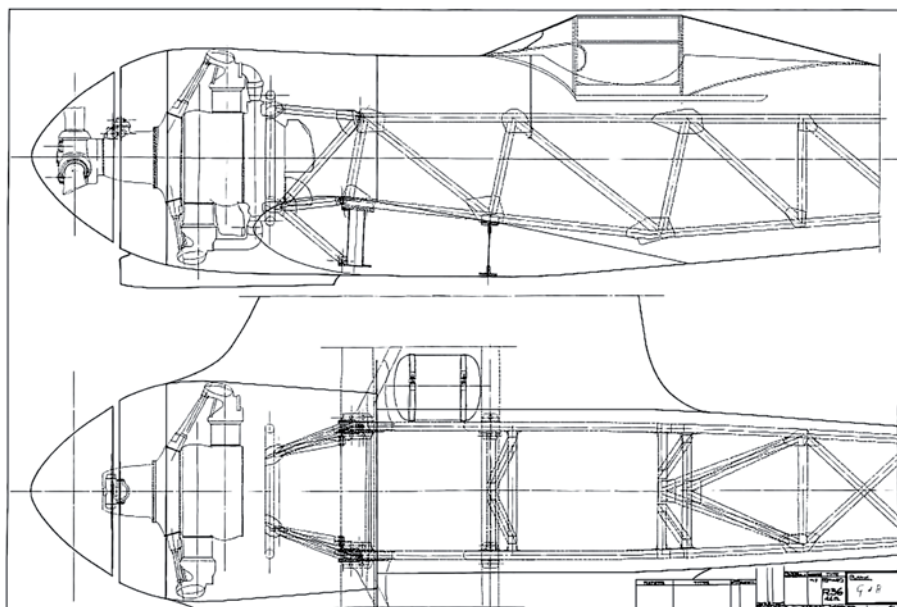
▲ Rysunek instalacji silnika w kadłubie samolotu Renard R.37.

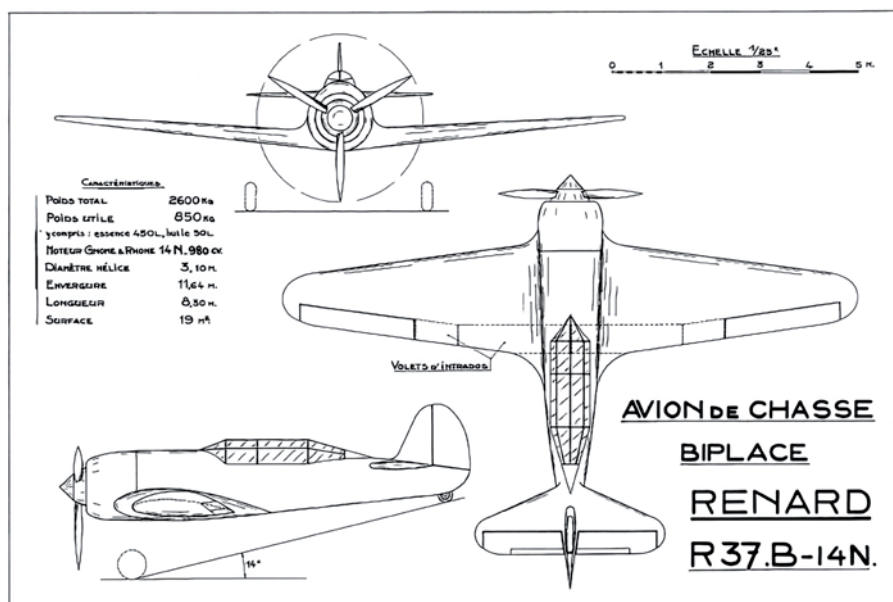
◀ Szkic samolotu Renard R.37B.

Informacje na temat Renard R.37B są bardzo ograniczone, ponieważ był to jedynie projekt koncepcyjny, a nie zbudowany prototyp. Projekt R.37B został opracowany przez Alfreda Renarda przed majem 1940 roku, na bazie niezrealizowanego wariantu myśliwskiego R.37 (z silnikiem gwiazdowym). Głównym zamierzeniem było stworzenie dwumiejscowego

Wymiary i osiągi: Prawdopodobnie zbliżone do R.37, ale z nieco większą masą i potencjalnie niższymi osiągnięciami z powodu dodatkowego oporu aerodynamicznego dwuosobowej kabiny i ładunku. R.37B, podobnie jak R.39, pozostaje

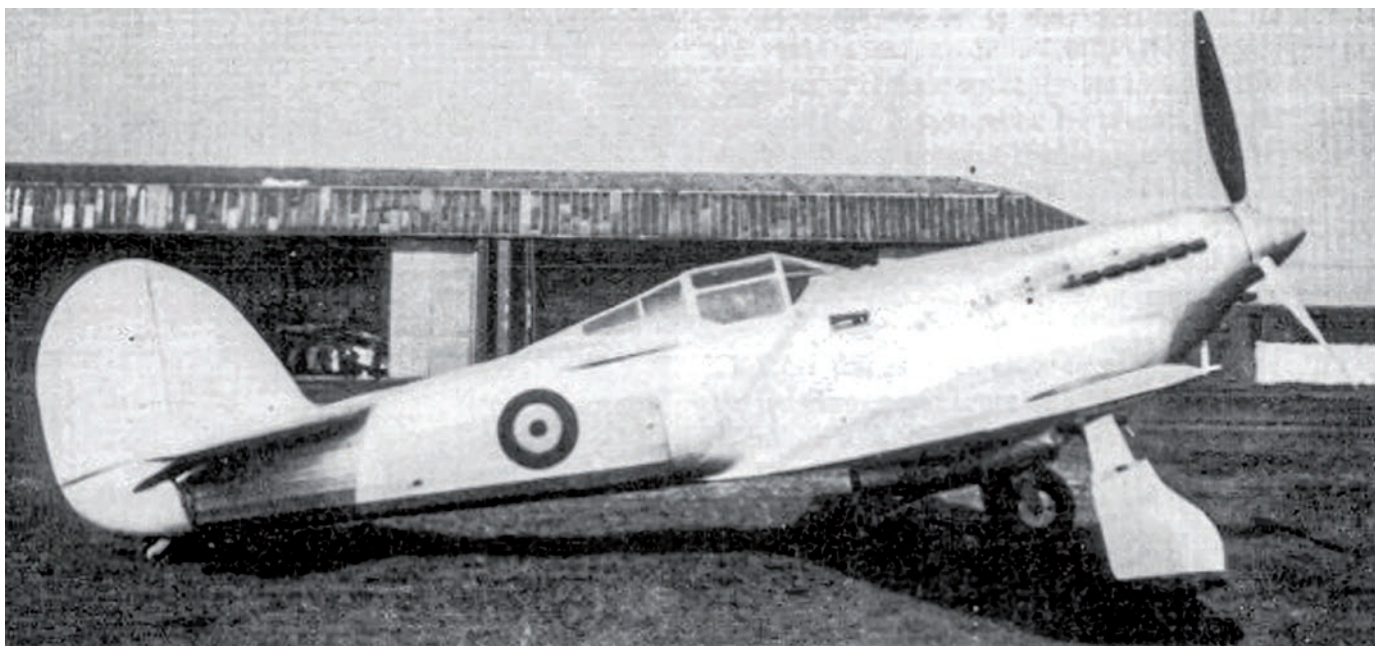
▲ Samolot Renard R.38.

R.38 był jednomiejscowym, całkowicie metalowym dolnopłatem ze skrzydłami o profilu zbliżonym do eliptycznego. Samolot posiadał chowane podwozie. Kadłub o konstrukcji półskorupowej, całkowicie metalowej, o aerodynamicznym kształcie co minimalizowało opór czołowy i przyczyniało się do doskonałych osiągnięć samolotu. Skrzydła miały konstrukcję dwudźwigarową, metalową, o profilu nośnym zoptymalizowanym pod kątem dużych prędkości. Skrzydła charakteryzowały się eleganckim, zaokrąglonym kształtem krawędzi spływu i końcówek. Podwozie, klasyczne, z chowanym głównym podwoziem (do wnek w skrzydłach) i stałym kółkiem ogonowym. Kabinę pilota zakryto owiewką, umieszczona dość daleko w tyle kadłuba, co było typowe dla ówczesnych myśliwców. Zapewniała dobrą widoczność do przodu i na boki, choć widoczność do tyłu była ograniczona przez wysoki grzbiet kadłuba. Samolot był napędzany silnikiem rządowym Rolls-Royce *Merlin II*, chłodzony cieczą o mocy 1030 KM. Zastosowanie tego silnika wymagało instalacji chłodnicy cieczy i oleju. W R.38 chłodnica cieczy znajdowała się w dużej, aerodynamicznej gondoli umieszczonej pod kadłubem, tuż za krawędzią spływu skrzydła, podobnie jak w samolotach *Hurricane* czy *Spitfire*. To rozwiązanie było standardowe i efektywne, w przeciwieństwie do problematycznego systemu w R.37.

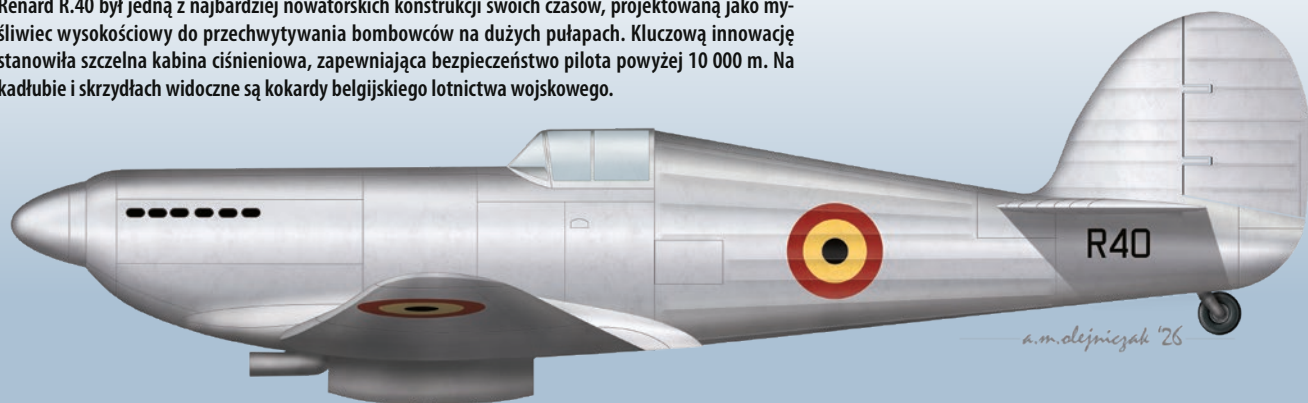
Renard R.40 był jedną z najbardziej nowatorskich konstrukcji swoich czasów, projektowaną jako myśliwiec wysokościowy do przechwytywania bombowców na dużych pułapach. Kluczową innowacją stanowiła szczelna kabina ciśnieniowa, zapewniająca bezpieczeństwo pilota powyżej 10 000 m. Na kadłubie i skrzydłach widoczne są kokardy belgijskiego lotnictwa wojskowego.

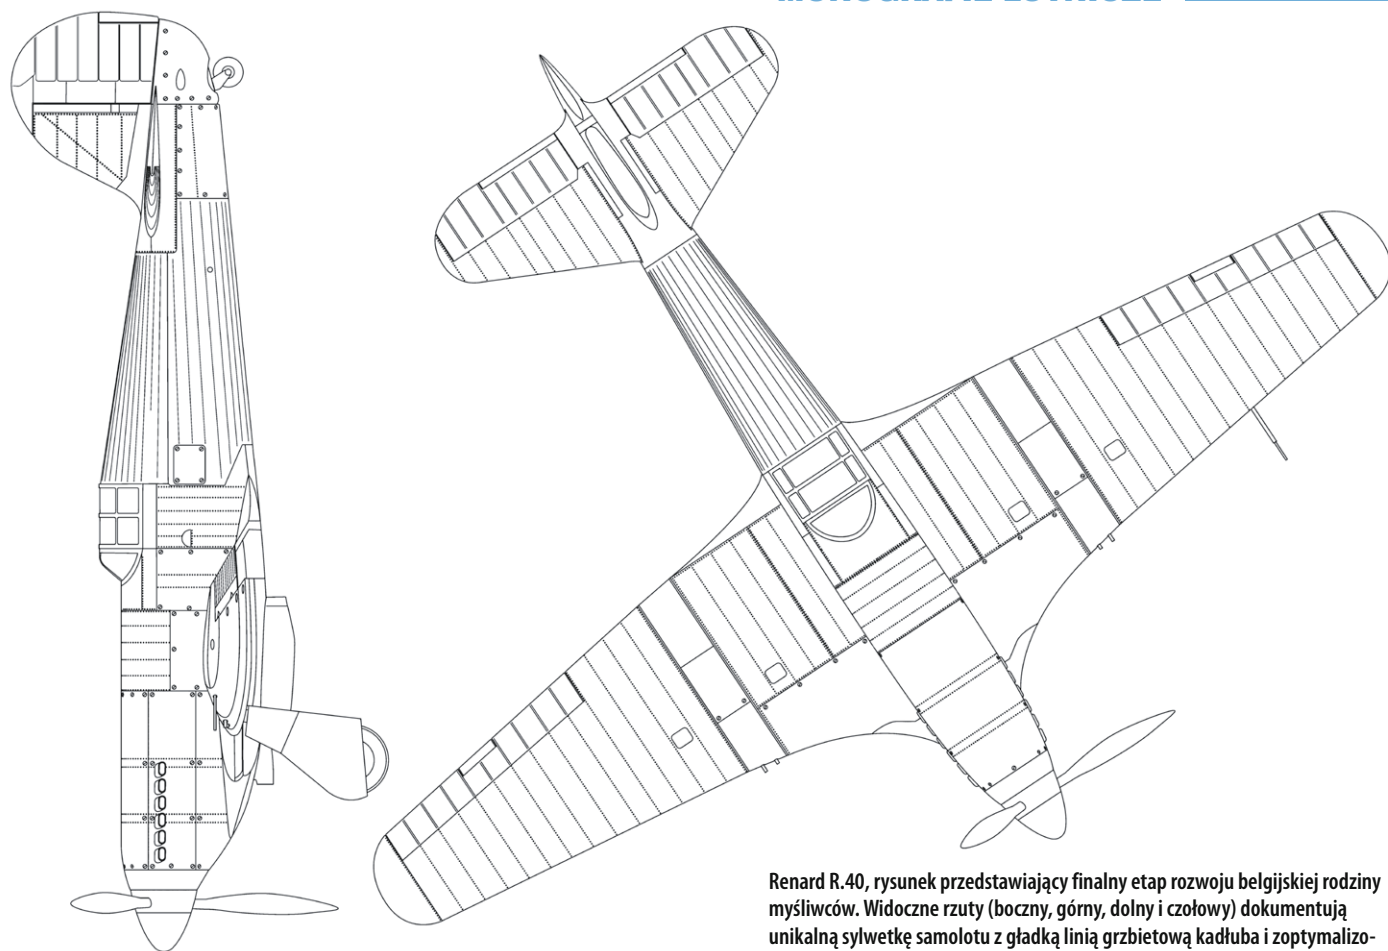
Renard R.40, rysunek przedstawiający finalny etap rozwoju belgijskiej rodziny myśliwców. Widoczne rzuty (boczny, górny, dolny i czołowy) dokumentują unikalną sylwetkę samolotu z gładką linią grzbietową kadłuba i zoptymalizowanym układem chłodzenia.

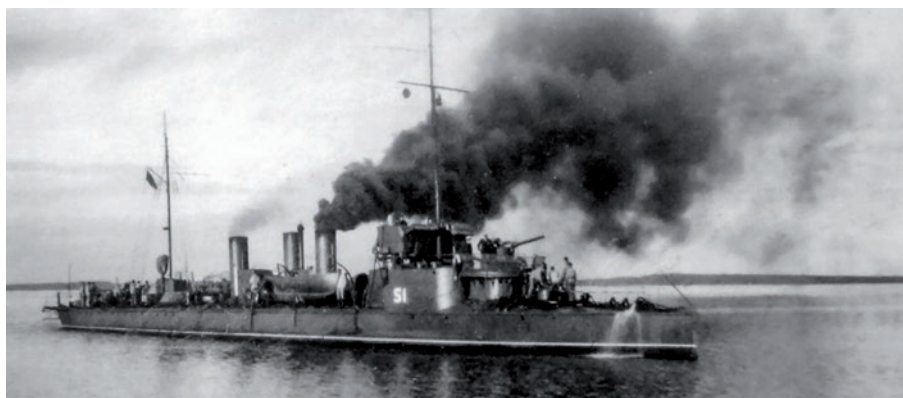
▲ Torpedowiec S1 został zbudowany w Stoczni Newskiej w Petersburgu w 1900 roku. Początkowo pływał jako Sowa, a od 1902 roku jako Rjanyj. W 1918 roku, po przejściu przez Finów, otrzymał oznaczenie S1. Od 1937 roku wykorzystywany był jako jednostka pomocnicza (pod nazwą Maalilaiva 2). Zatonął 25 października 1943 roku (przyczyną była najprawdopodobniej nieszczelność kadłuba).

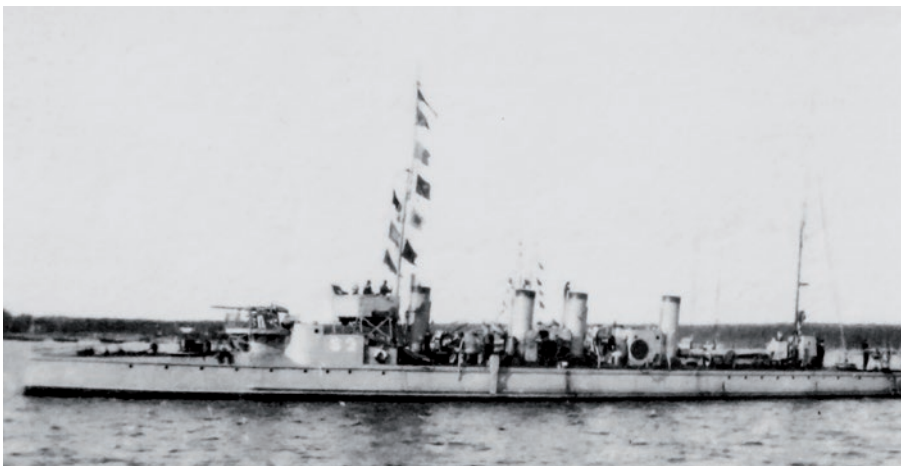
▲ Torpedowiec S2 został zbudowany w 1899 roku i wszedł do służby jako Gagara, a w 1902 roku pływał jako Prozorliwyj. W 1919 roku uzbrojony był w dwie armaty wz. 1906 kalibru 75 mm i jedną wyrzutnię torped kalibru 380 mm.

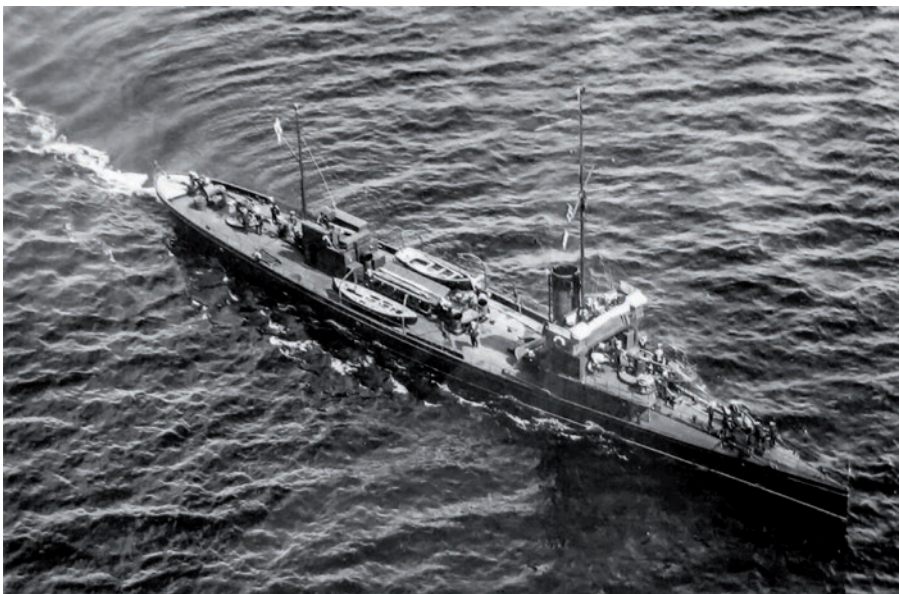
◀ Drugą kanonierką zbudowaną w Elblągu i służącą w Finlandii był *Klas Horn* (były *Posadnik*). Okręt w trakcie służby przeszedł kilka remontów, które wyłączały go ze służby morskiej. W 1936 roku został przekazany Zarządowi Morskiemu. Zdjęcie ze zbiorów Instytutu Historii Morskiej Uniwersytetu w Turku (Åbo).

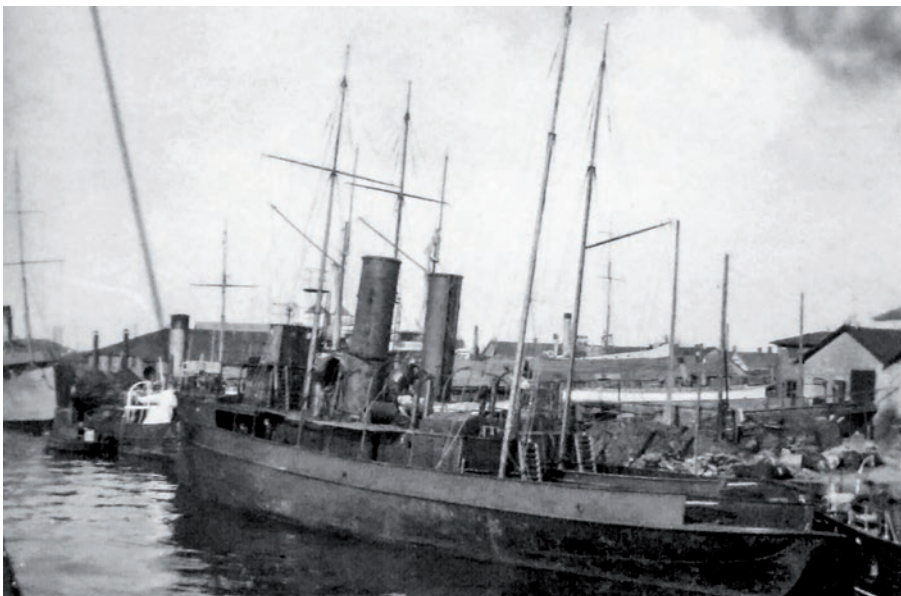
▲ W maju 1918 roku do służby weszły dwa dozorcze *Turunmaa* (eks-*Orlan*) i *Karjala* (eks-*Filin*). Okręty miały 340 ton wyporności i zostały zbudowane w Turku w stoczni Crichton Oy (Rosjanie zamówili sześć jednostek). W 1922 roku okręt był wykorzystywany do szkolenia kadetów. W służbie pozostał do 1951 roku. W latach 1929–1921 Polska kupiła od Finów dwa okręty tego typu, które otrzymały nazwy *General Haller* i *Komendant Piłsudski*.

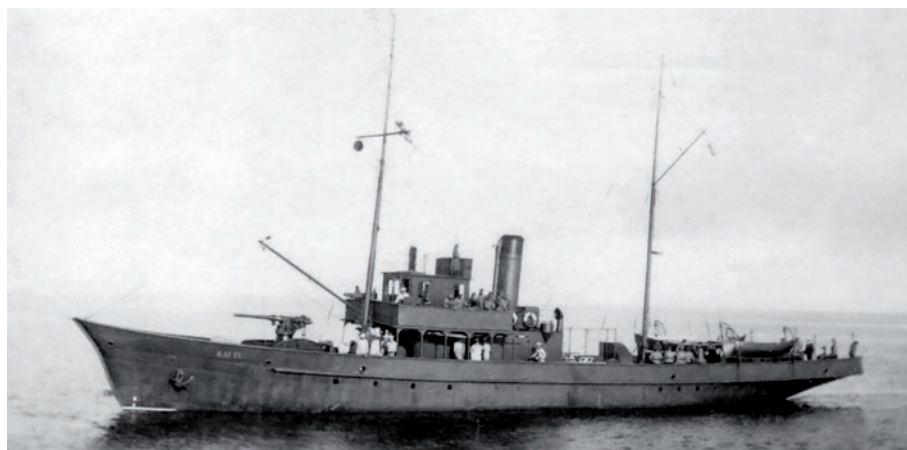
◀ W 1918 roku w stoczni Ahlström Oy w Varkaus zbudowano jeden z czterech trałowców bazowych typu *Udarnik*. Okręt miał 220 ton wyporności i był uzbrojony w jedną armatę wz.1906 kalibru 75 mm. Otrzymał nazwę *Fortraf*. Okręt został przetransportowany w częściach ze stoczni kanałem Saimańskim do Wyborga, gdzie otrzymał nową nazwę *Rautu*. Jednostka została kupiona od stoczni dopiero w kwietniu 1920 roku. Pozostawała w służbie do 1948 roku. W 1952 roku została skreślona ze stanu i sprzedana na złom.

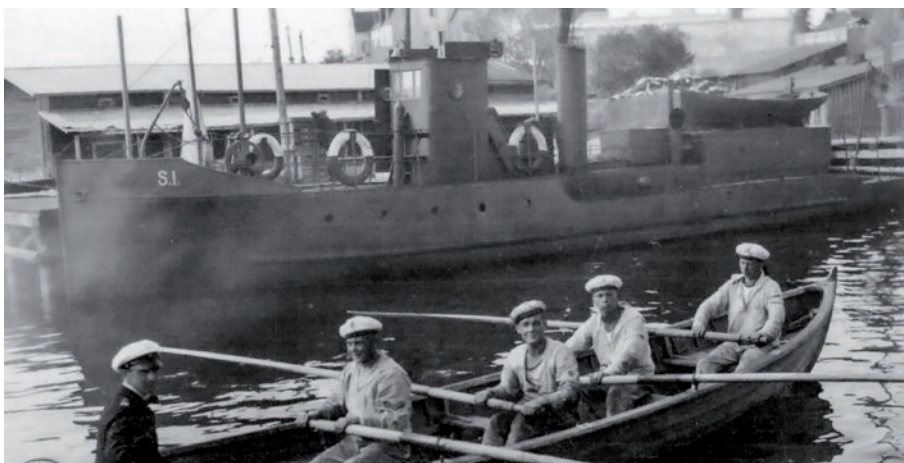
▲ W latach 1918–1925 Finowie dysponowali 36 kutrami minowymi (różnych typów), w tym ośmioma kutrami typu *Stacionier*, które budowano w Stoczni Admiralicji w Petersburgu. Kutry znajdowały się w Wyborgu (dwa otrzymały oznaczenia A1 i A2) oraz Helsinkach (S9, S10 oraz S21–24). Kutry wykorzystywane były jako jednostki łącznikowe. Na zdjęciu kuter S1 (były S23) na Jeziorze Ładoga.

mu nazwę z MT1 na *Vallisaari*) i holownik B20 oraz motorowe kutry trałowe: AF2, A22, A23, A25, A27, A29, A30, A33, A37, A38, A39, A42, A43, A44, A45, BVA, MP5 oraz kutry minowe S21 i S22. Kutry tego typu zostały zbudowane w Stoczni Admiralicji w Sankt Petersburgu. Były to jednostki typu *Stacionier* o wyporności 25 ton (napęd stanowiły dwa silniki Bolinder lub jeden lżorski o mocy 80 KM), ich zadaniem było stawianie min na podejściach do portów i twierdz morskich.

Wiosną 1918 roku w Viipuri pozostały dwie jednostki (nazwano je A1 i A2), a w Suomenlinnie sześć kutrów (S9, S10, S21–S24). Do stawiania min wykorzystywano jedynie kutry A1 i A2, pozostałe były jednostkami patrolowymi. Kutry A 42–A 45 były nowymi jednostkami, które zostały zakupione dla eskadry w stoczni Andrée et Rosenqvist pod koniec czerwca.

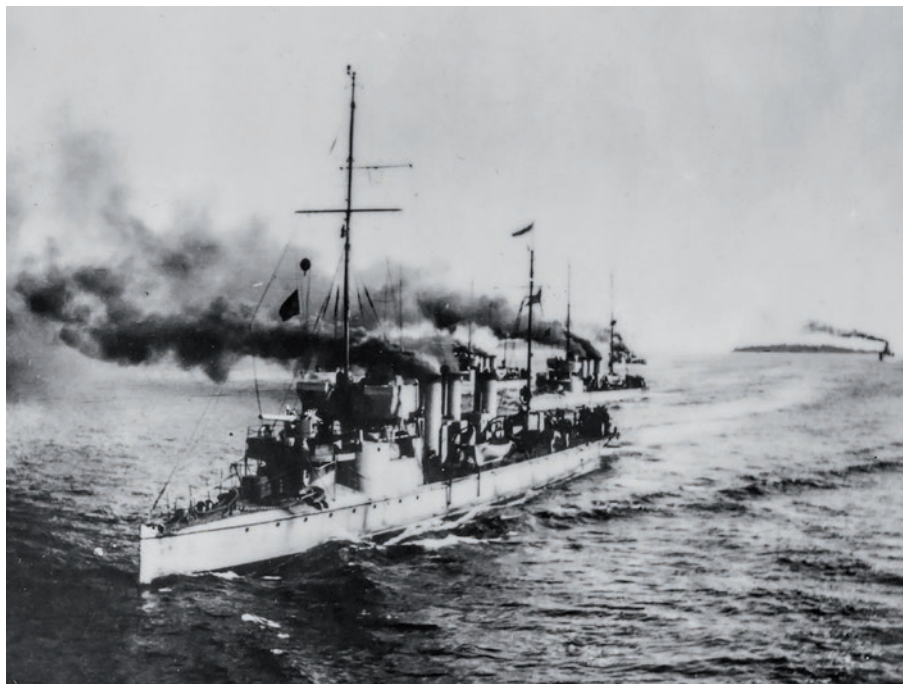
▲ Tragedia torpedowca S2 jest do tej pory największą katastrofą fińskiego okrętu wojennego w okresie pokojowym. Prowadzone śledztwo wykazało, że główną przyczyną zatonięcia było nagłe uderzenie silnej fali w burtę okrętu.

ów radiowych A. Koivisto i H. Sundströma. Po wydobyeniu okrętu okazało się, że nie doszło do pęknięcia poszycia dziobowego (czego się spodziewano), lecz wyłącznie do rozszczelnienia w miejsca łącznia płyt. Tym samym woda, która dostała się do przedziału dziobowego nie miała większego wpływu na utratę stateczności przez okręt. Na nieszczęście pompy, które powinny usuwać wodę działały zbyt wolno i nie były w stanie usuwać jej na bieżąco.

Najprawdopodobniejszą przyczyną katastrofy był fakt, że okręt znalazł się w bardzo trudnych warunkach pogodowych (o 13.25 prędkość wiatru wynosiła 35 m/s, czyli było to 12° w skali Beauforta, a w porywach nawet 45 m/s), których negatywne oddziaływanie na okręt zostało spotęgowane warunkami geologicznymi. W miejscu zatonięcia S2, w pobliżu wschodniego cypla Outoor, dno morskie zaczyna gwałtownie wznosić się w kierunku wybrzeża Luvia, gdzie podczas sztormu z wiatrem wiejącym z zachodu i północnego zachodu powstają wysokie i ostre fale poprzeczne. W połączeniu z silnym prądem dennym powoduje to efekt rozrywania i miażdżenia. Brak jednoznacznych informacji, w jaki sposób S2 podpiął tak blisko tego wybrzeża.

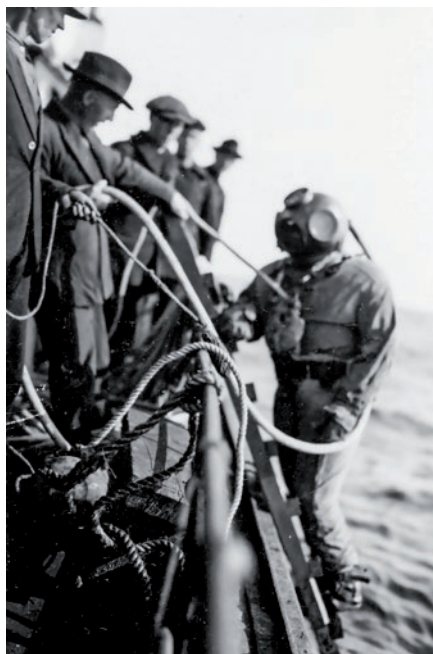
▲ Wrak torpedowca S2 znajdował się na głębokości ok. 15 metrów, co ułatwiło jego wydobywanie. Na zdjęciu jeden z nurków w trakcie prac wydobywczych.

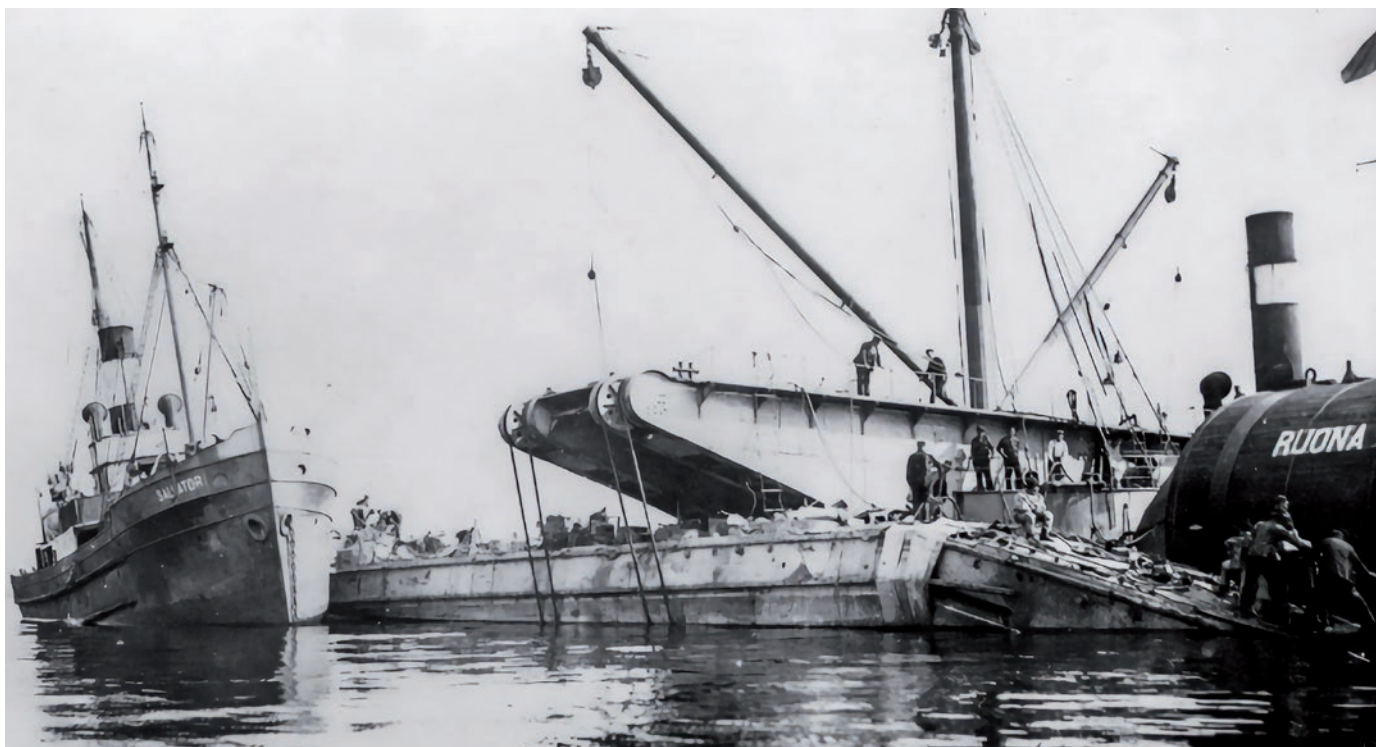
▲ Pierwsza próba wydobywania wraku zakończyła się niepowodzeniem. Marynarka zleciła prowadzenie dalszych prac firmie Tolfvan Ab. Z Niemiec sprowadzono dwa okręty ratownicze s/s *Salvator* i *Stannum* oraz dwa pontony, przy pomocy których zamierzano unieść z dna kadłub. Po zakończeniu prac Marynarka odkupiła statek *Stannum*, który miał być wykorzystywany jako jednostka ratownicza.

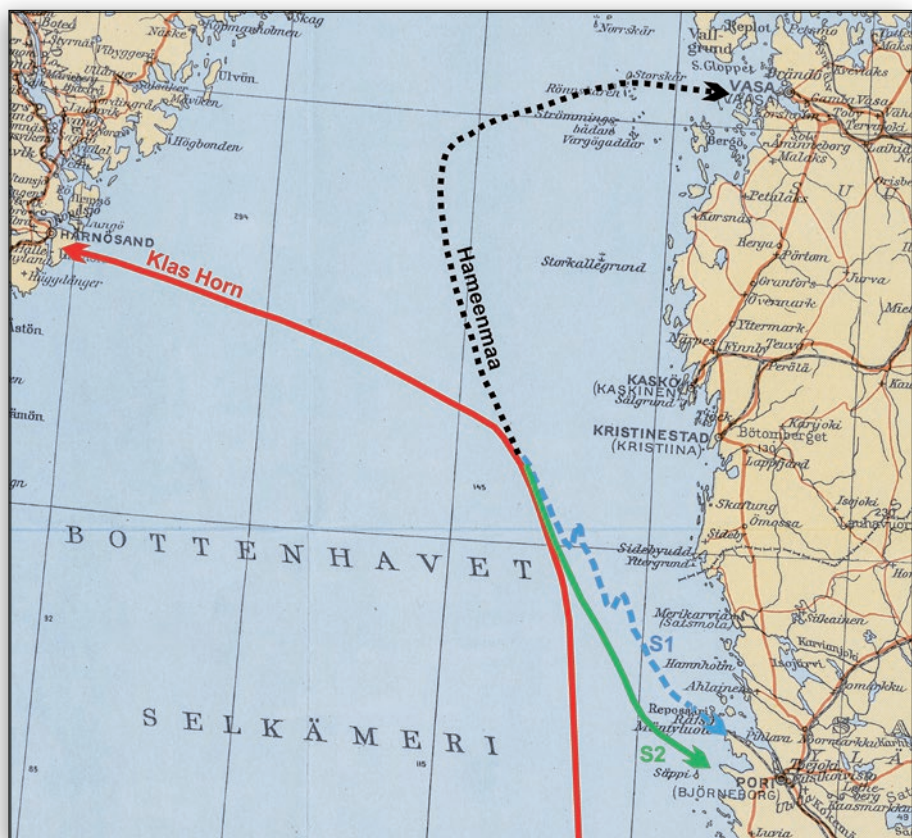
◀ Trasa rejsu, który miał miejsce 4 października 1925 roku.

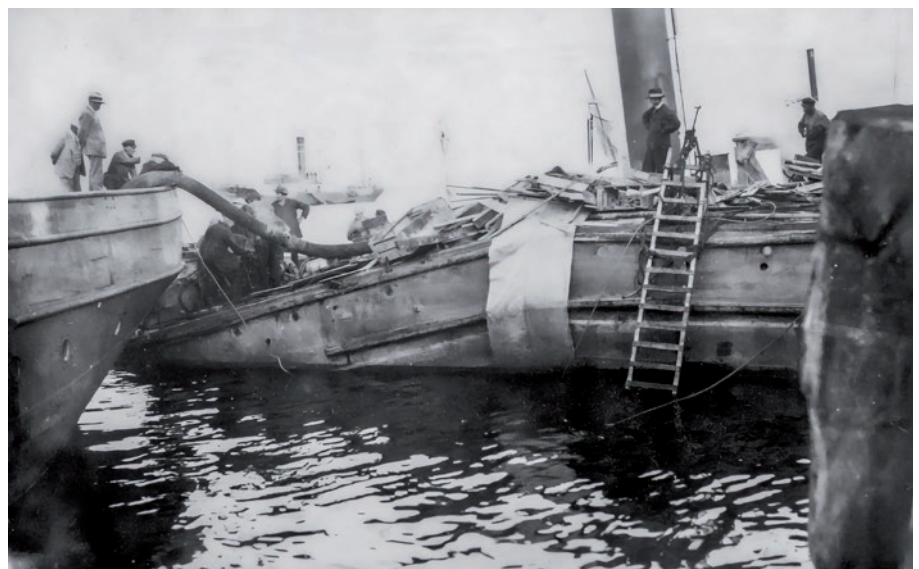
▲ Wrak torpedowca S2 został odholowany do Helsinek, gdzie poddano go szczegółowym oględzinom. Na zdjęciu kadłub okrętu w porcie wojennym w Suomalinnie, 1926 rok.

Wrak torpedowca S2 został odholowany do Helsinek, gdzie poddano go szczegółowym oględzinom.

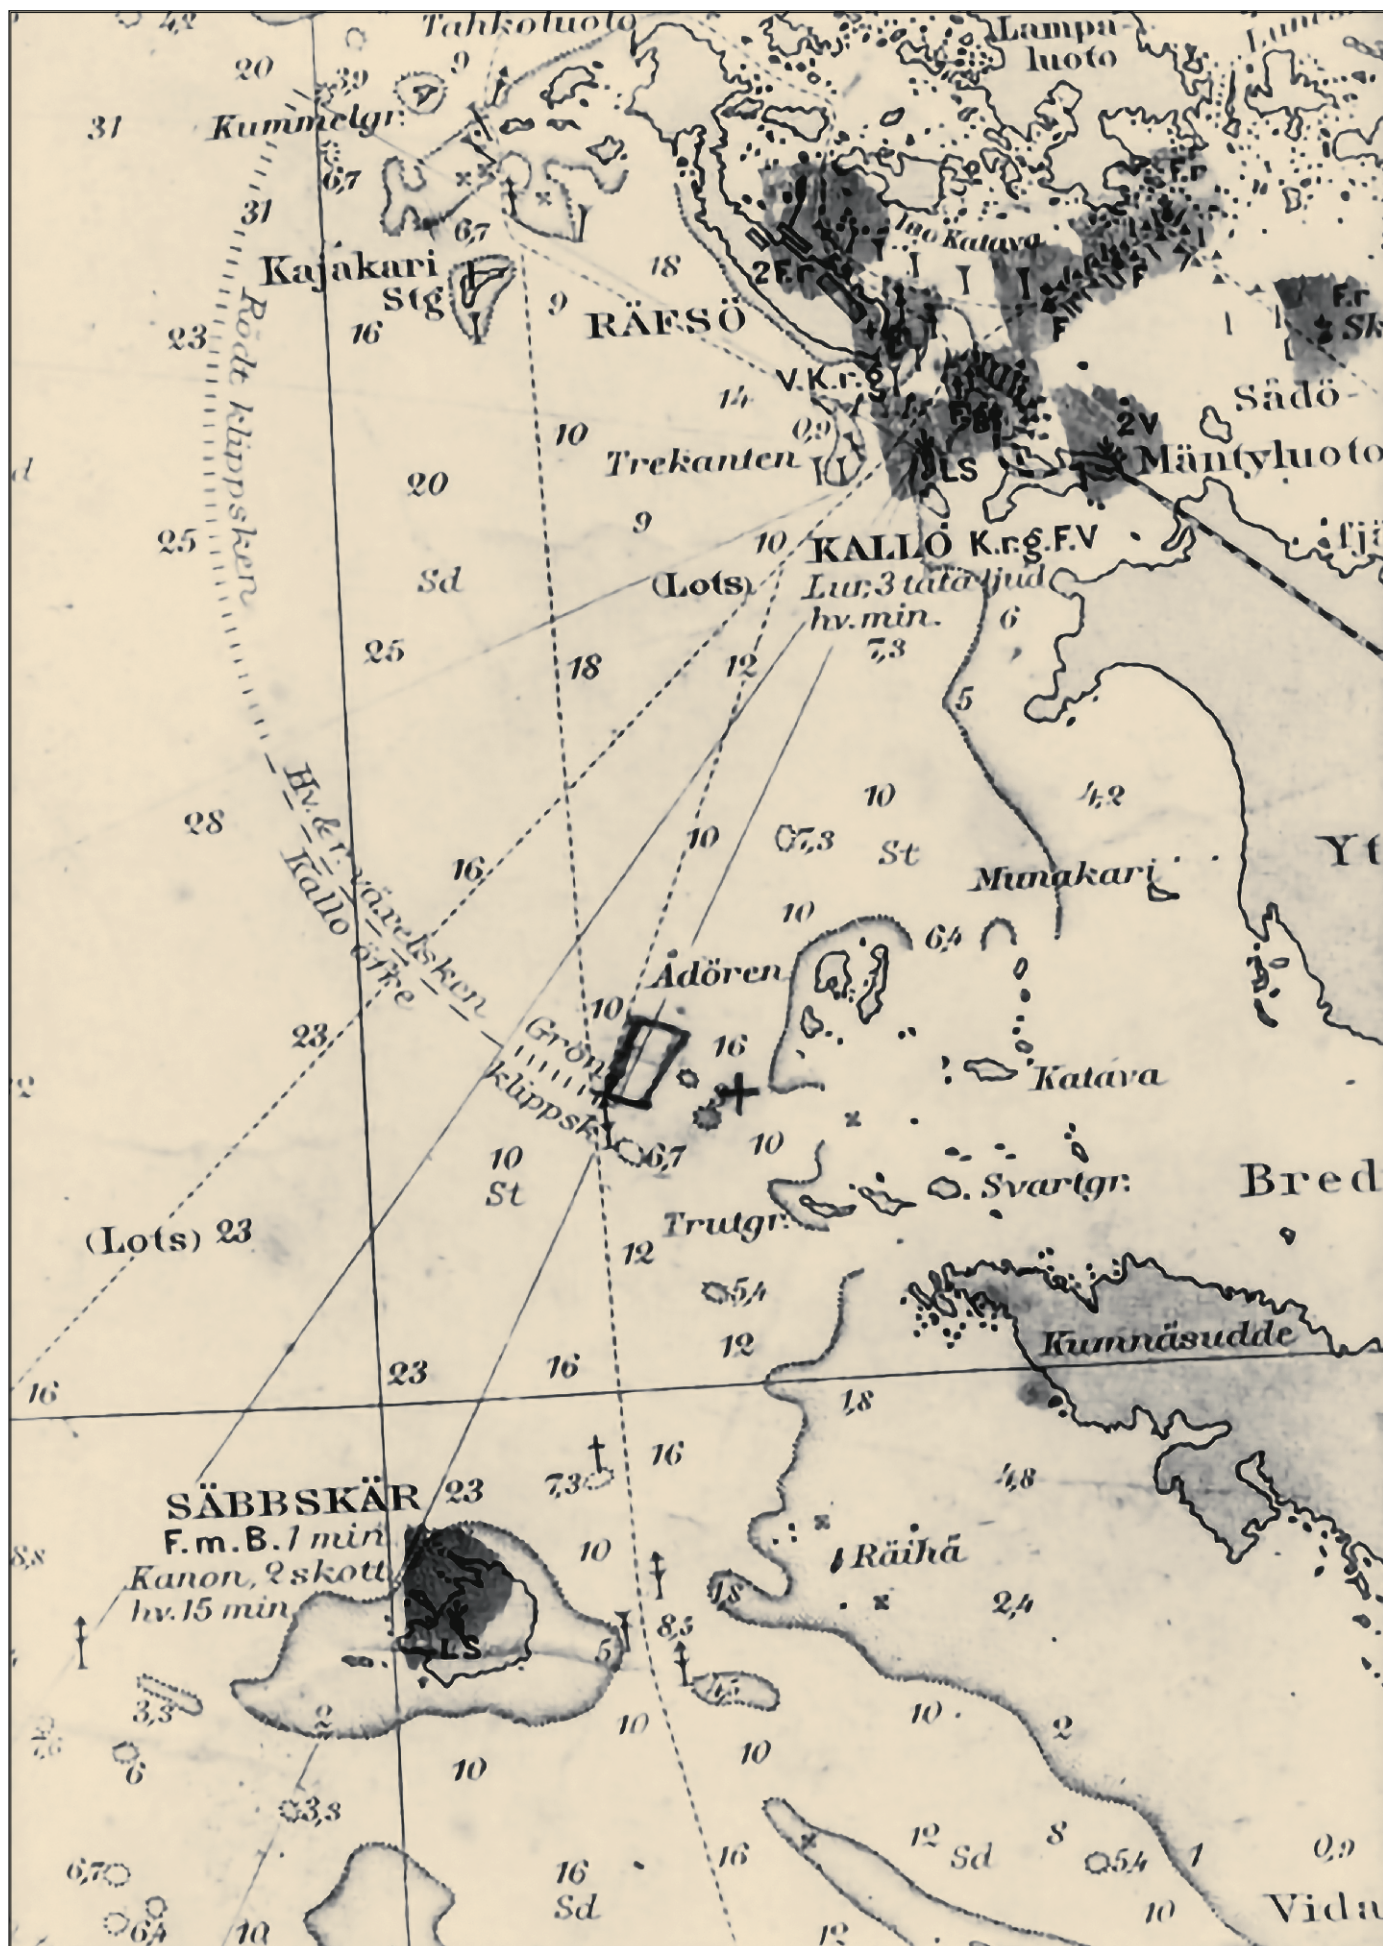
▲ Mapa pokazująca miejsce zatonięcia torpedowca S2 (krzyżyk). Widoczna jest poziomica oznaczająca nagły uskoki dna morskiego, który generował wysokie i silne fale.

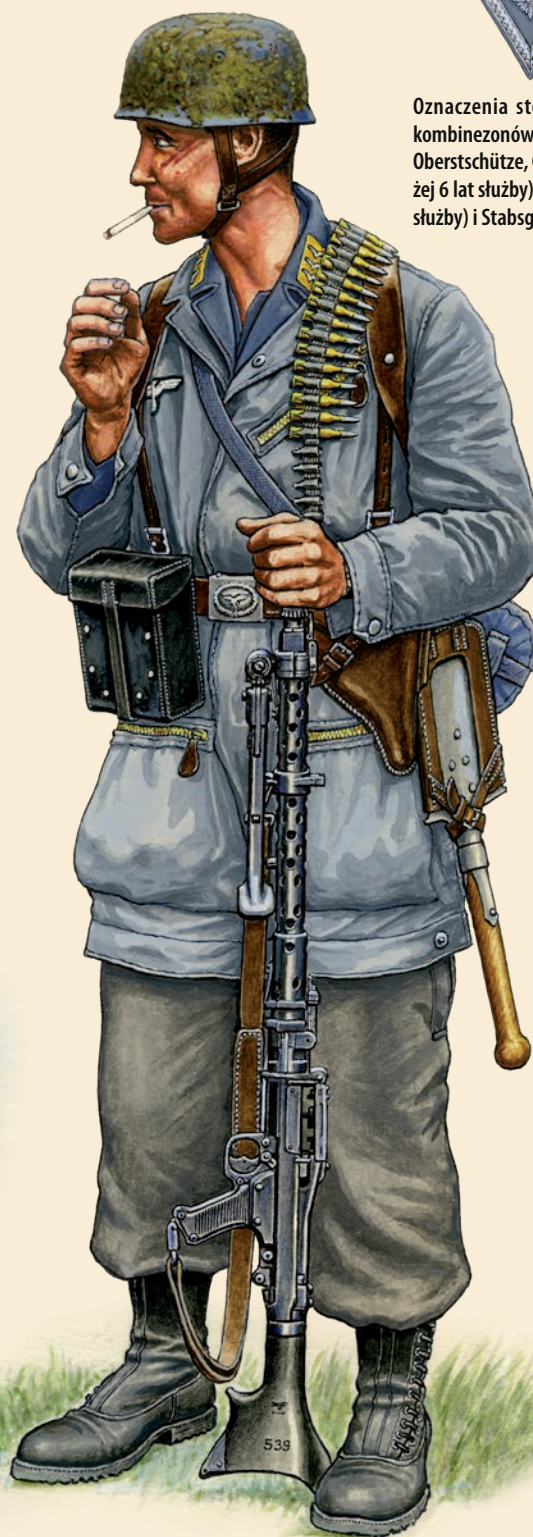
Obergefreiter z II batalionu strzelców spadochronowych. Żołnierz uzbrojony w erkaem MG 34, na głowie hełm spadochronowy (Fallschirmschützen-Stahlhelm) wz.38. Bluza spadochronowa (Fallschirmschützen Bluse) drugiego typu zapinana na jeden zamek błyskawiczny, na nogawkach widoczny zatrzask, na wysokości ud i klatki piersiowej znajdowały się kieszenie zapinane na zamki błyskawiczne.
