**Chińskie  
opony**Popularne marki, ceny i wyniki  
w profesjonalnych testach

**motor****64**  
STRONY**TESTY OPON**

*Sprawdzamy  
18 modeli***NAJLEPSZE  
OPONY ZIMOWE  
I WIELOSEZONOWE**

# motor

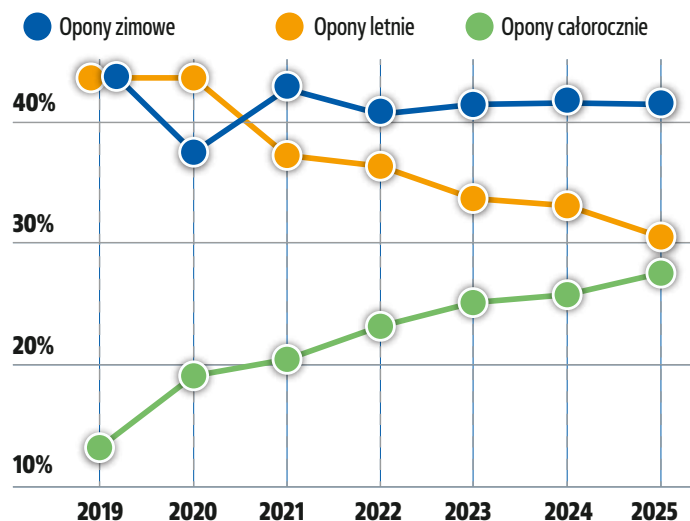
## Zmiana struktury sprzedaży opon względem 2019 r.

Sklep Oponeo.pl raportuje, że na rynku niezmiennie dominuje ogumienie budżetowe, do którego w swoim raporcie zalicza także opony produkcji azjatyckiej – obecnie stanowią one niemal 60% sprzedawanych opon całorocznych.

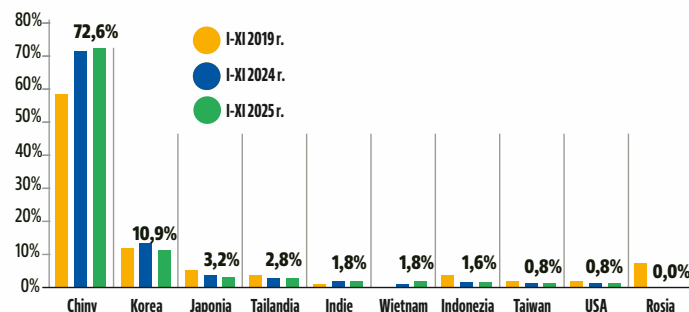
## Z jakich krajów Europa sprowadza opony

W części raportu poświęconej dynamice importu opon zrzeszenie Tyres Europe wzięło pod uwagę kraje Unii Europejskiej oraz Wielką Brytanię. Trendy są bardzo wyraźne. Chiny nie dość, że wiodą prym, to sukcesywnie powiększają swoją przewagę nad innymi państwami.

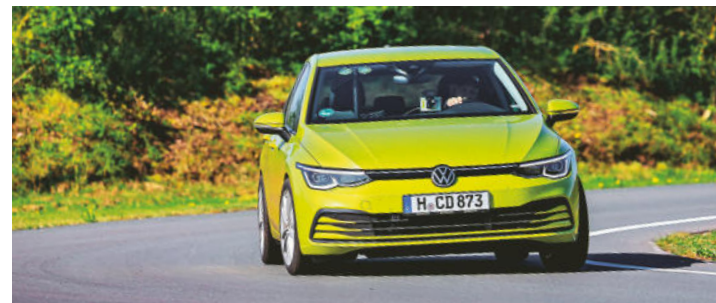
## Właściwości jezdne

Podczas jazdy po torze kierowca testowy ocenia w skali punktowej szereg parametrów opon. Ocenie podlegają m.in. stabilność, przyczepność boczna, reakcja na odjęcie gazu w zakręcie czy balans pojazdu.

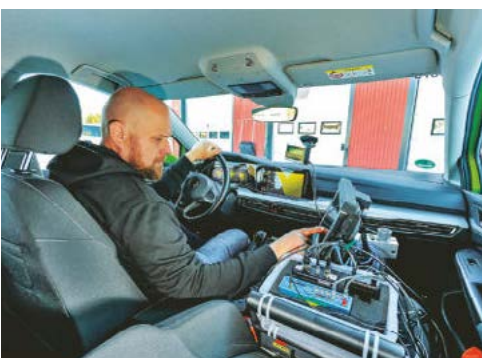
## SPRZĘT POMIAROWY

W trakcie testowania opon dokładność pomiarów jest niezwykle ważna. Różnice pomiędzy konkurentami są często niewielkie. W trakcie badań wykorzystywaliśmy zaawansowany system pomiarowy bazujący na technologii GPS o częstotliwości 100 Hz. Układ połączony był dodatkowo z czujnikami samochodu oraz sensorami rejestrującymi przeciążenie. Nad badaniami czuwaliby inżynierowie.

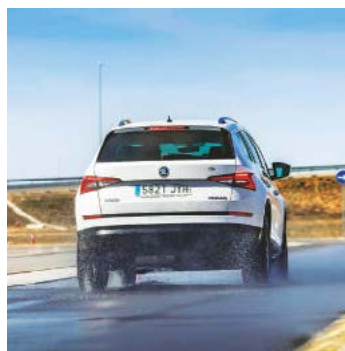
### Aquaplaning wzdłużny

Podczas tego badania samochód testowy przejechał na wprost przez stanowisko pomiarowe wypełnione wodą o głębokości 8 mm. W tym czasie aparatura pomiarowa rejestruje prędkość, przy której przednie koła tracą przyczepność i wpadają w poślizg. Do aquaplaningu dochodzi w momencie, kiedy zależne od prędkości jazdy ciśnienie hydrodynamiczne wywierane przez klin wody na oponę przewyższy ciśnienie w kole. Dlatego przepompowana opona uzyskała najlepszy wynik w tej próbie. Z kolei zmniejszenie ciśnienia o jeden bar w stosunku do zalecanego przez producenta auta skutkowało obniżeniem prędkości wystąpienia poślizgu aż o ponad 12 km/h.

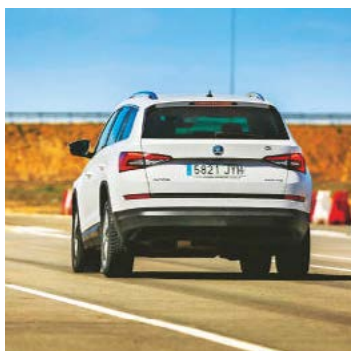
### Hamowanie 50-5 km/h

W tej próbie kierowca hamuje awaryjnie na śniegu z prędkości 60 km/h, a aparatura rejestruje drogę potrzebną na wyhamowanie auta do prędkości 5 km/h. Konkurencję wygrywa opona o właściwym ciśnieniu. Skuteczność hamowania zarówno opony niedopompowanej, jak i przepompowanej jest niższa.

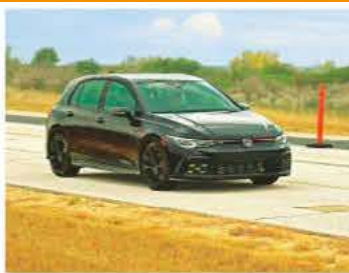
## Komfort

Próbie określającą poziom komfortu mechanicznego i akustycznego wygrywa Dębica. Opona amerykańska wypada w tej konkurencji bardzo dobrze. Continental uzyskuje najslabszy wynik, jednak i on oferuje wysoki komfort.

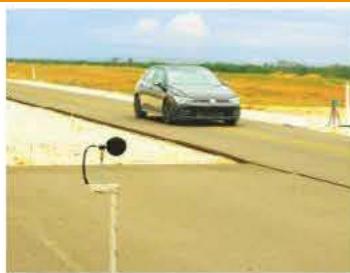
## Głośność przy 50 km/h

Najniższy poziom hałasu na zewnątrz jadącego samochodu emituje Dębica. Opona amerykańska i produkt firmy Continental uzyskują jednakowy rezultat, który jest na dobrym poziomie. Wszystkie opony zaliczają próbę.

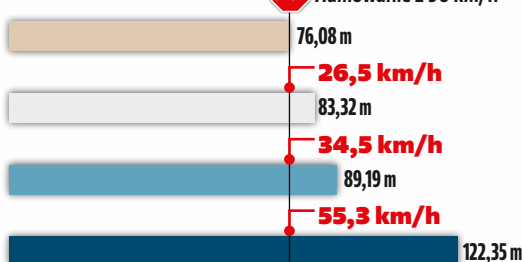
STOP Hamowanie z 90 km/h

Poważny wypadek Hamowanie z 90 km/h na śniegu pokazuje większe różnice pomiędzy oponami. Jednak w dalszym ciągu zimowy Kormoran i całoroczny Continental zachowują bezpieczeństwo. Kolejny raz od stawki wyraźnie odstaje Linglong. Auto na tych oponach uderza w przeszkodę z prędkością ponad 55 km/h, co w przypadku kolizji oznacza poważne zagrożenie.

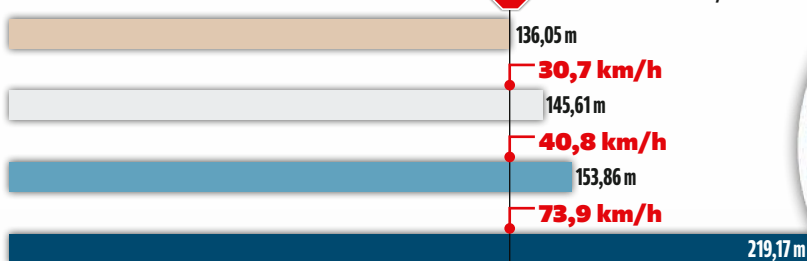
STOP Hamowanie ze 120 km/h

Fatalne skutki kolizji Próba hamowania z prędkości 120 km/h nie pozostawia złudzeń. Opony zimowe i wielosezonowy produkt firmy Continental hamują skutecznie i są bezpieczne. Za to rezultat ogumienia Linglong przeraża – do kolizji dochodzi przy prędkości ponad 70 km/h. Taki wypadek stanowi zagrożenie nie tylko dla zdrowia, ale i życia podróżnych.

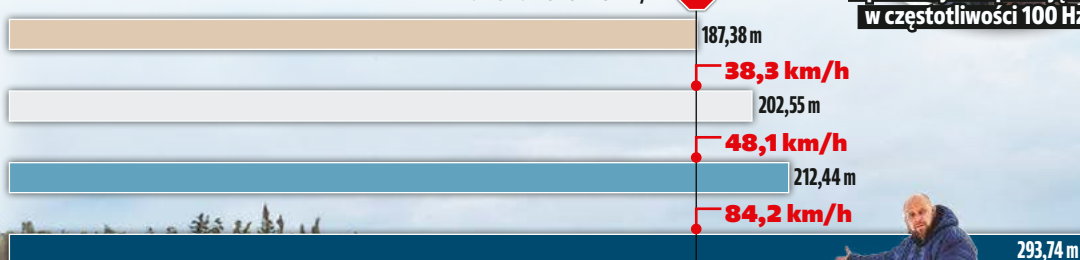
Hamowanie ze 140 km/h

Ponad 100 m różnicy Aż strach pomyśleć o konsekwencjach wypadku po awaryjnym hamowaniu z prędkości autostradowej na chińskich oponach, które do zatrzymania Volkswagena Golfa potrzebowały prawie 300 m. Ponadto kierowca testowy miał problem z utrzymaniem prostoliniowego toru jazdy na tym ogumieniu.

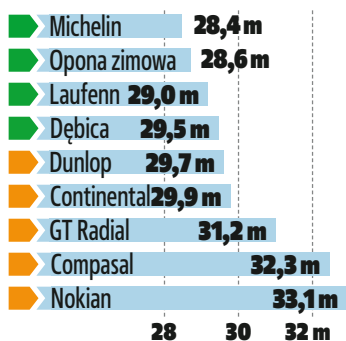
### Hamownie z 50 km/h

Próbę awaryjnego hamowania na śniegu z bardzo dobrym wynikiem wygrywa Michelin. Nieco gorzej wypada opona zimowa, a za nią plasują się Laufenn i Dębica. Dunlop i Continental uzyskują wyniki na dobrym poziomie. GT Radial, Compasal i Nokian wypadają słabiej, ale zapewniają wymagany poziom bezpieczeństwa. Próba pokazuje, że całoroczna opona klasy premium może rywalizować na śniegu z produktami zimowymi.

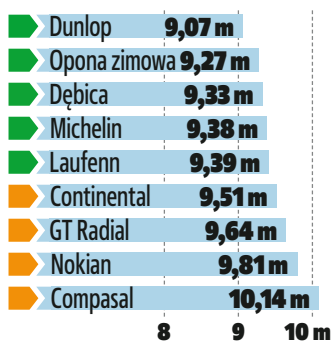
### Dystans 0-20 km/h

Kolejna próba rozgrywana na śniegu, w której opona całoroczna radzi sobie lepiej od zimowej. Rywalizację zwycięża Dunlop ze sporą przewagą nad „zimówką”. Dębica, Michelin i Laufenn zapewniają sprawne przyspieszanie. Continental, GT Radial i Nokian radzą sobie dobrze. Sklasyfikowany na ostatniej pozycji Compasal wypada w tej próbie przeciętnie.

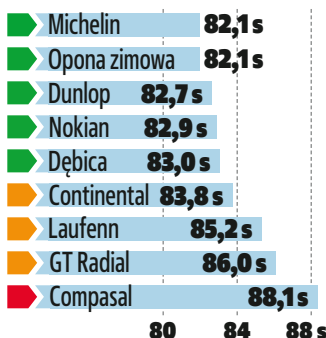
### Jazda po torze na czas

Konkurencja sportowej jazdy na czas po krętym torze pokrytym śniegiem pozwala kompleksowo ocenić właściwości opon. Tu liczą się zarówno skuteczność przyspieszania i hamowania, jak i stabilność w zakrętach oraz właściwy balans pojazdu. Najszybsze okazują się Michelin i opona zimowa. Dunlop, Nokian i Dębica radzą sobie bardzo dobrze. Continental uzyskuje wynik na dobrym poziomie. Laufenn i GT Radial wypadają przeciętnie, ale nie są niebezpieczne. Z kolei Compasal uzyskuje wynik na granicy akceptowalności.

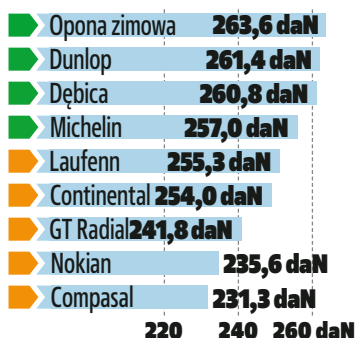
### Trakcja (siła napędowa)

Próba określa siłę uciągu generowaną przez opony podczas przyspieszania z wyłączonym systemem ASR na skompresowanym śniegu. Podczas wykonywania pomiarów koła buksują z poślizgiem w granicach 10-60 proc. Wynik określa skuteczność „wgrzyzania się” bieżnika poszczególnych opon w śnieg. W tej konkurencji najsukceszniejszy okazuje się bieżnik opony zimowej. Co ciekawe, sklasyfikowany na drugiej pozycji Dunlop i zajmująca trzecie miejsce Dębica tylko nieco ustępują „zimówce”. Dobrze radzi sobie Michelin. Laufenn, Continental i GT Radial wypadają nieźle, a Nokian i Compasal – przeciętnie.

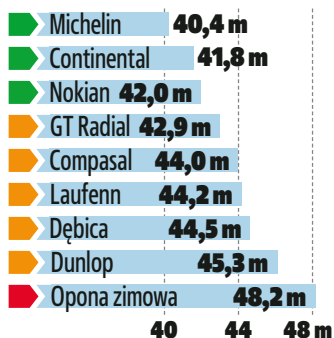
### Hamowanie ze 100 km/h

Próba hamowania na suchu to pokaz skuteczności opon Michelin, Continental i Nokian, które uzyskują bardzo dobre wyniki. GT Radial, Compasal, Laufenn i Dębica radzą sobie dobrze. Dunlop wypada przeciętnie. Za to opona zimowa uzyskuje kiepski rezultat – na granicy bezpieczeństwa.

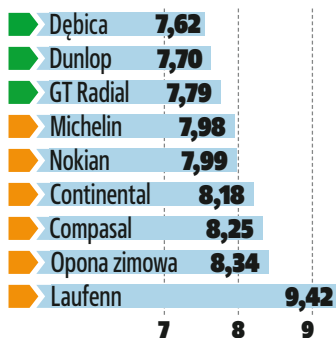
### Opory toczenia

Bezwymiarowy współczynnik oporów toczenia przekłada się na zużycie paliwa lub energii elektrycznej przez silnik. Najoszczędniejszą oponą jest Dębica. Dunlop i GT Radial wypadają dobrze. Pozostałe opony radzą sobie przeciętnie. W wyjątkiem produktu Laufenn, który ma wysokie opory.

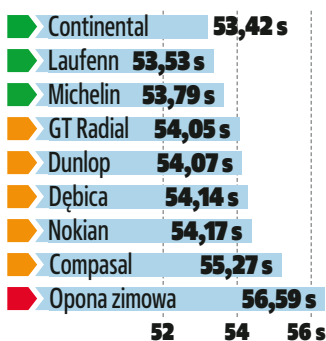
### Jazda po torze na czas

Sportowa jazda po suchym asfalcie to wymagająca konkurencja, która kompleksowo ocenia właściwości opon w tych warunkach. Tu liczą się precyzja prowadzenia oraz przyczepność opon na szybkich zakrętach. Istotna jest też stabilność przy gwałtownych ruchach kierownicą oraz zachowanie ogumienia na granicy przyczepności. Próbę wygrywa Continental, który ma najbardziej sportowy charakter. Bardzo dobrze radzą sobie Laufenn i Michelin. Od stawki odstaje opona zimowa, która nie zapewnia należytych właściwości.

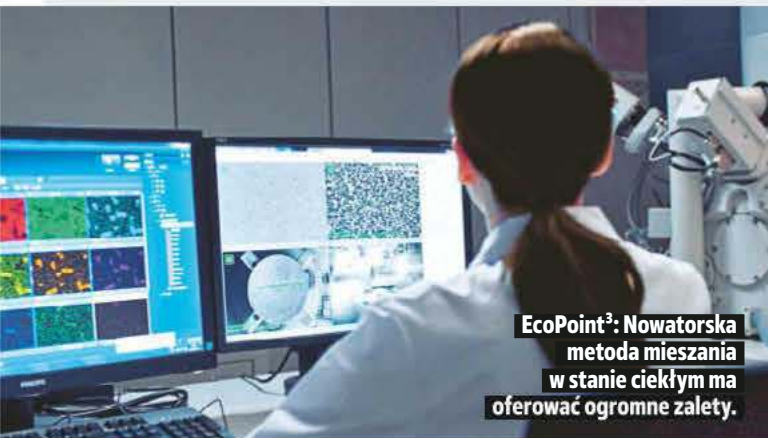
**EcoPoint<sup>3</sup>: Nowatorska metoda mieszania w stanie ciekłym ma oferować ogromne zalety.**

nawierzchni oraz trwałości opon. Już samo ogłoszenie tej technologii w 2021 roku spowodowało gwałtowny wzrost wartości firmy. Opracowanie metody od koncepcji do wdrożenia seryjnego zajęło dziesięć lat, ale obecnie pierwsze produkty EcoPoint<sup>3</sup> są już dostępne w handlu.

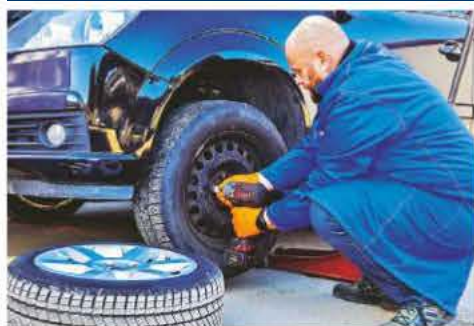
### 1 MONTAŻ KOŁA TESTOWEGO

Test przeprowadziliśmy na 19-letnim Oplu Zafirze. Przed przystąpieniem do badań na stalową felgę zamontowaliśmy wycofaną z użytku oponę zimową i napompowaliśmy do ciśnienia 2,2 bara. Po zmontowaniu koło zostało wyważone. Przed rozpoczęciem testu zamontowaliśmy przygotowane koło do samochodu z przodu po lewej stronie. Dla bezpieczeństwa test przeprowadziliśmy pod warsztatem prowadzącym serwis ogumienia.

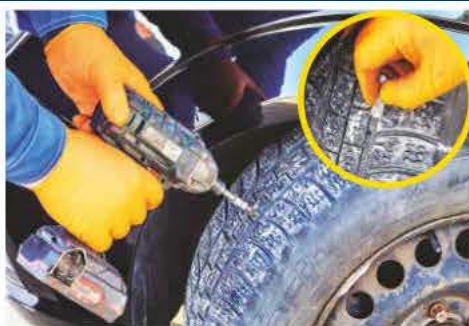
### 2 PRZEBICIE OPONY I OZNACZENIE USZKODZENIA

Napompowane koło przebiliśmy, używając wkręta do drewna. Wkręciliśmy go w część czołową opony za pomocą wkrętarki. Metalowy wkręt uszczelniał przebicie, co spowodowało bardzo powolny upływ powietrza. Dopiero gdy usunęliśmy wkręt z opony, powietrze zaczęło uchodzić szybciej. Aby wiedzieć, gdzie jest przebicie, oznaczyliśmy je kredą na bieżniku. Narysowaliśmy też kreskę na boku opony na wysokości uszkodzenia.

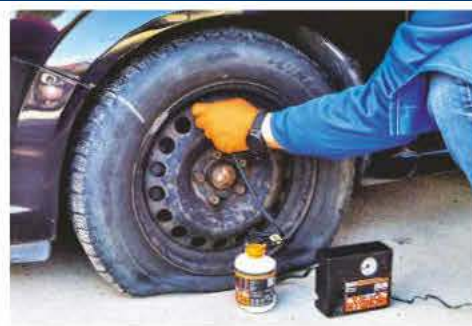
### 3 PODŁĄCZENIE ZESTAWU

Zgodnie z instrukcją ustawiliśmy koło tak, by wentyl znajdował się w górnej pozycji. Następnie połączyliśmy kompresor z opakowaniem środka uszczelniającego, a to z kolei z kołem auta. Niestety takie ustawienie koła uniemożliwiało napompowanie opony. Wtłaczany do wnętrza płyn nie uszczelniał znajdującego się w górnej części przebicia. Nawet po wtłoczeniu całego opakowania płynu koła nie dało się napompować.

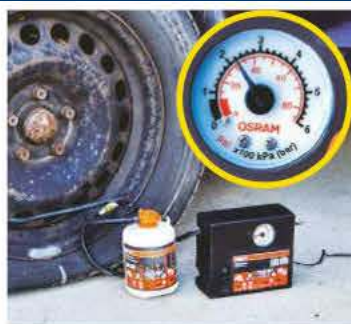
#### 4 POMPOWANIE KOŁA

Aby umożliwić uszczelnienie uszkodzenia za pomocą płynu przetoczyliśmy samochód tak, by przebite opony znalazło się w dolnej części. Taki ustawienie pomogło i od razu dało się zauważyć, że opona wypełnia się powietrzem. W szybkim czasie udało nam się napompuwać koło do ciśnienia 2,2 bara.

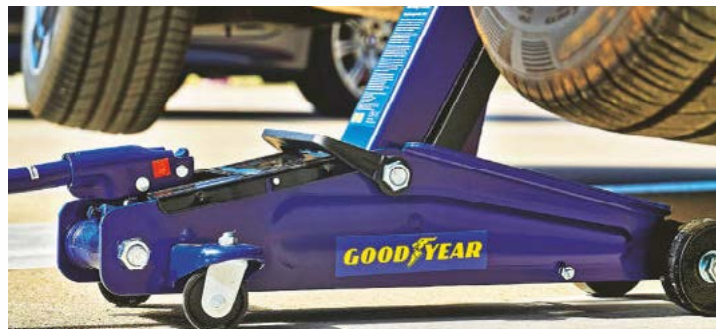
### STIX LS-01

Podnośnik Stix LS-01 uzyskał dobre wyniki we wszystkich dyscyplinach, a do tego nie jest drogi, dzięki czemu zwycięża w relacji jakości do ceny. W zestawie znajdziemy dwie gumowe nakładki o różnej grubości. Czerwony talerz można łatwo zdjąć, a bez niego podnośnik da się wsunąć

nawet pod bardzo nisko zawieszone modele. Stix LS-01 podniesie do 2500 kg na wysokość do 365 mm. Precyzyjny zawór sprawia, że opuszczanie auta również przebiega bez problemów. Przyznaliśmy mniej punktów za jakość ze względu na gdzieś niedbałe spawy, które w żaden sposób nie rzutują jednak na funkcjonalność. Ten podnośnik to dobry, dopracowany produkt.

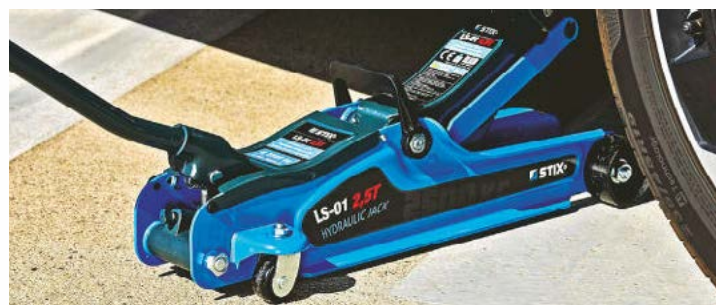
bardzo korzystna relacja ceny do jakości i nośności, sensowne wyposażenie, wygodna obsługa, nadaje się także do modeli o niewielkim prześwicie

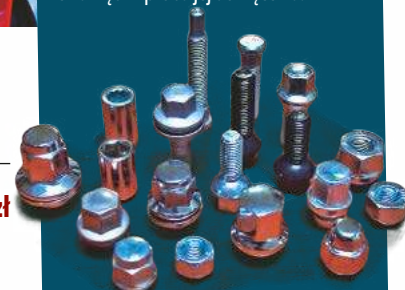
Śruby i nakrętki kół bywają traktowane przez kierowców po macoszemu. To duży błąd, bo zależy od nich nasze bezpieczeństwo. Częstym problemem w autach ze szpilkami kół (popularne w modelach azjatyckich, ale i Fordach) jest uszkodzenie ich gwintu. Wystarczy do tego jednorazowe krzywe przyłożenie nakrętki i próba jej dokręcenia.

**Śruby i nakrętki kół mają wiele parametrów. Są niezwykle ważne.**

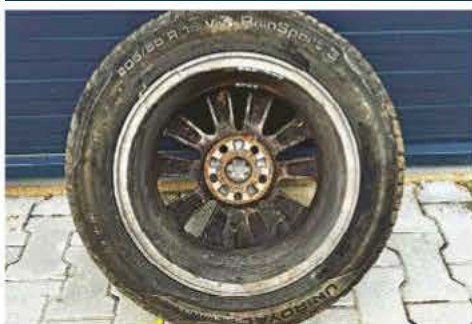
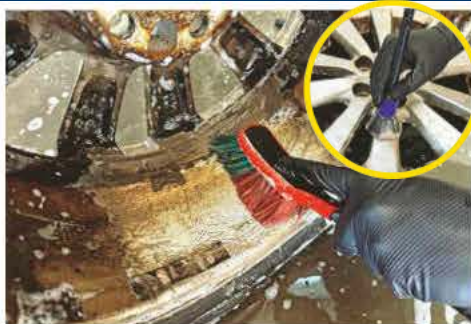
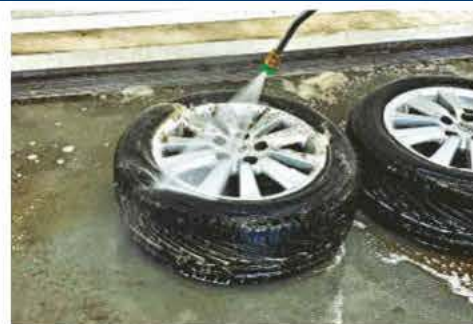
### 1 OCENA STANU ZABRUDZENIA FELG

Test przeprowadziliśmy na kołach 15-letniej Toyoty Auris, której właściciel nie dbał regularnie o ich czystość. Auto było jedynie okazjonalnie „płukane” w myjni bezdotykowej. Stopień zabrudzenia felg pogłębiał się przez lata – zarówno na zewnątrz, jak i wewnątrz były one pokryte warstwą wżartego w lakier pyłu. Po zmianie właściciela samochód trafił do studia detailingowego, gdzie zlecono gruntowne mycie kół.

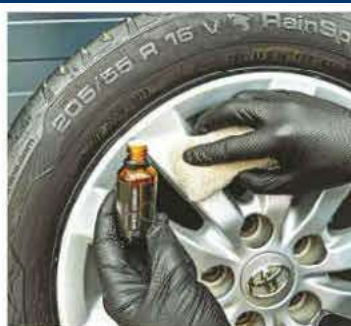
**4 NAŁOŻENIE POWŁOKI**  
Powierzchnię dokładnie umytych felg można zabezpieczyć, nakładając na nie wosk lub powłokę ceramiczną. W obu przypadkach lakier trzeba dokładnie odtłuścić np. za pomocą rozpuszczalnika izopropylowego, który jest bezpieczny zarówno dla powierzchni lakierowanych, jak i gumy. Powłoka spowalnia brudzenie.

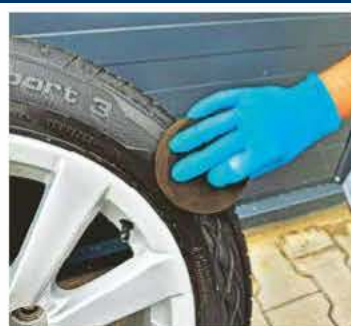
**5 KONSERWACJA OPON**  
Po aplikacji powłoki zabezpieczającej koła zostają umieszczone w ciepłym pomieszczeniu na 24 godziny. Po tym czasie na opony nakładany jest preparat nadający im czarny kolor. Dodatkowym działaniem takiego środka jest wytworzenie warstwy zabezpieczającej przed działaniem czynników zewnętrznych i brudzeniem.

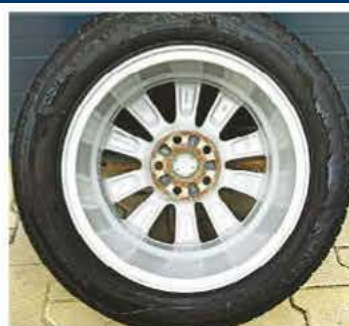
**6 OCENA EFEKTU KOŃCOWEGO**  
Efekt detailingowego mycia kół samochodowych był imponujący. Dzięki profesjonalnym preparatom i odpowiedniemu myciu felgom udało się przywrócić pierwotny wygląd. Zaniedbanych, które wydawały się niemożliwe do usunięcia w myjni samoobsługowej, w procesie mycia detailingowego zostały usunięte.

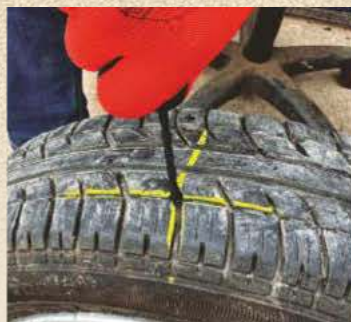
### 1 PRZYGOTOWANIE OTWORU

W czołową strefę zamontowanej na feldzie opony wkręciliśmy wkręt do drewna i oznaczyliśmy miejsce uszkodzenia. Po usunięciu ciała obcego powietrze zeszło z koła w ciągu kilku-nastu sekund. Używając znajdującego się w zestawie okrągłego pilnika, oszlifowaliśmy otwór, przygotowując go do naprawy.

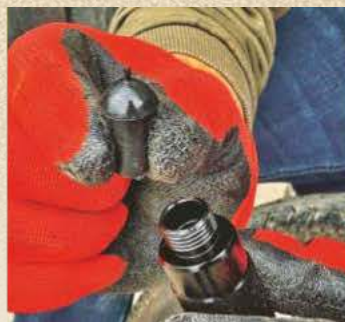
### 2 OSADZENIE GNIAZDA

Wykorzystując zakończone ostrym szpikulcem narzędzie, w miejscu przebicia opony umieściliśmy metalowe gniazdo z otworem w środku. Zgodnie z instrukcją wcisnęliśmy w dziurę w oponie węższą część tulejki do oporu – aż oparła się na szerszym fragmencie. Po tym wykręciliśmy czarną rękojeść.

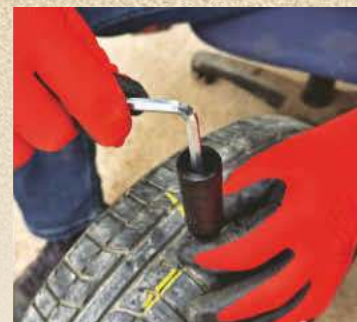
### 3 MONTAŻ APLIKATORA

Gumowy grzybek uszczelniający umieściliśmy w zakończonym gwintem aplikatorze. Zgodnie z instrukcją uszczelniając wcisnęliśmy szerszą częścią do góry, po czym wepchnęliśmy go w głąb cylindra. Całość wkręciliśmy w umieszczone wcześniej w miejscu przebicia opony gniazdo.

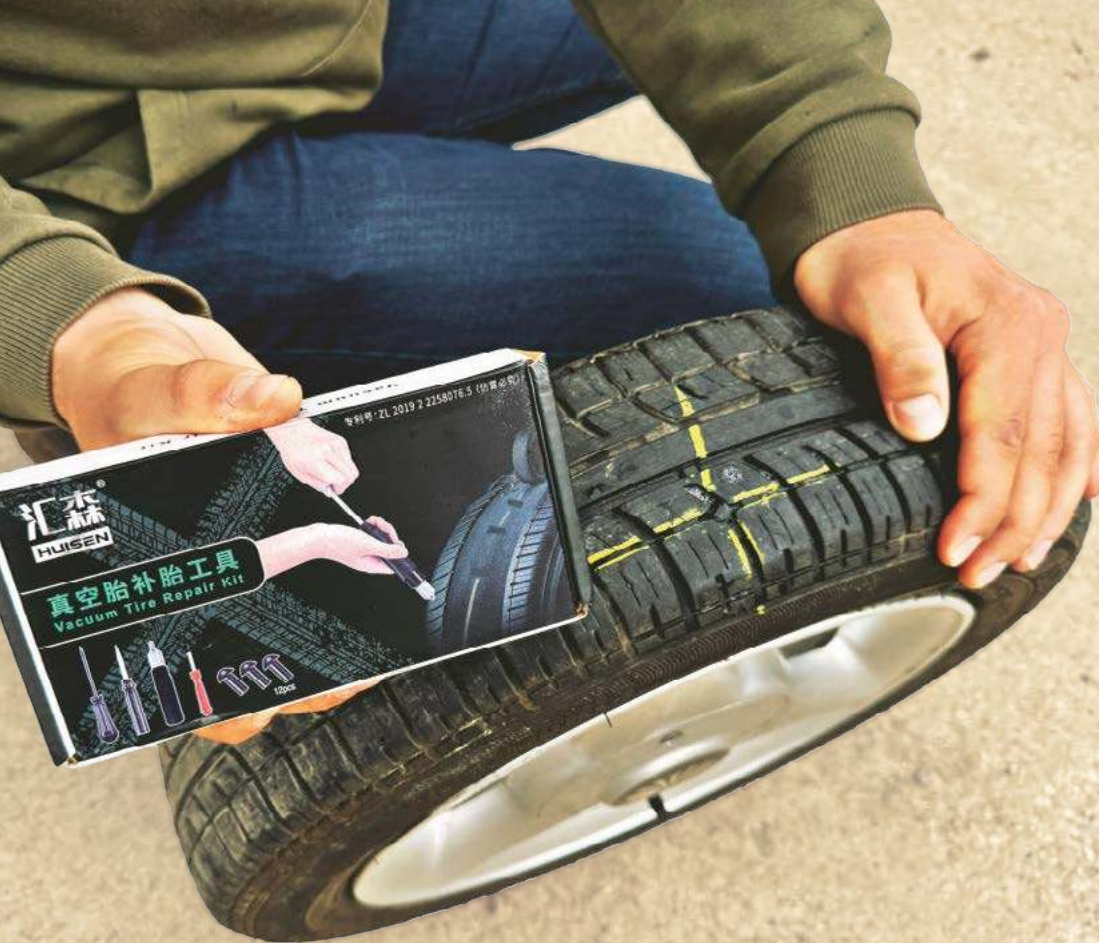
### 4 WCIŚNIĘCIE USZCZELNIACZA

W tylnej części aplikatora znajduje się śruba, którą należy wkręcić do oporu za pomocą znajdującego się w zestawie klucza sześciokątnego. Przesuwając się śruba przeciska grzybek uszczelniający przez znajdujące się w przebiciu metalowe gniazdo. Podczas kręcenia tulejkę trzeba mocno przytrzymać ręką.

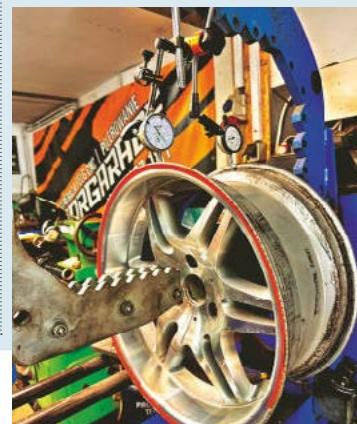
### 1. Ocena stanu felg

Po oddaniu felg do fachowca ocenia on, czy dana felga w ogóle nadaje się do naprawy. Gdy jest pogięta i połamana, czasem lepiej kupić nawet używaną felgę i ją zregenerować. W widocznym na zdjęciu przypadku felgi kupione wraz z autem miały naklejone ozdobne paski, które miały odwracać uwagę od porysowanego rantu.

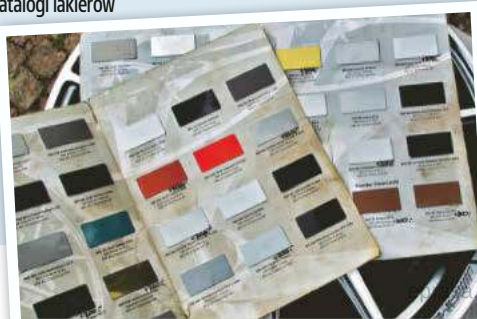
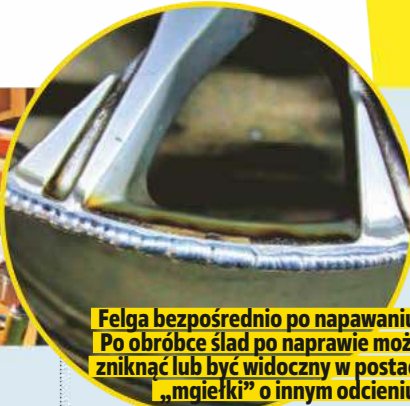
Felga bezpośrednio po napawaniu. Po obróbce ślad po naprawie może zniknąć lub być widoczny w postaci „miejelki” o innym odcieniu.

Wystarczy chwila nieuwagi podczas podjeżdżania pod krawężnik, by zarysować albo wyszczerbić rant felgi. Można go odtworzyć poprzez napawanie, czyli naspawanie warstwy aluminium, którą następnie się obrabia, by odtworzyć fabryczny kształt obręczy. Koszt jest uzależniony od zakresu pracy.

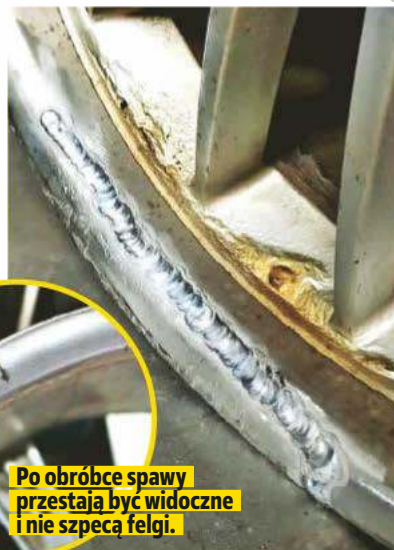
Najczęściej zerwanie struktury stopu aluminiowego następuje w wyniku naprężenia – na tyle dużego, że felga nie jest w stanie się mocniej wygiąć i pęka. Są wyjątki od tej reguły – tanie felgi, odlane z przypadkowych materiałów bywają zbyt plastyczne (gną się przy relatywnie małych obciążeniach) lub przesadnie twarde – wówczas pękają, zamiast „pracować”, czyli lekko ugiąć się pod obciążeniem i powracać do pierwotnego kształtu. Spawanie felg aluminiowych uchodzi za bezpieczne, ale pod warunkiem że zostanie prawidłowo wykonane, a wykonujący usługę właściwie oceni, czy

**Po obróbce spawy przestają być widoczne i nie szpecą felgi.**

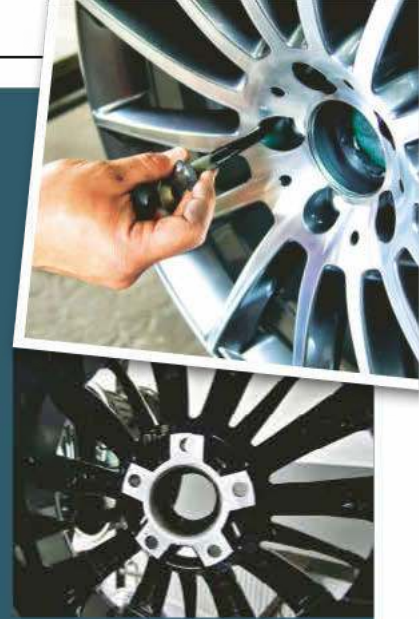
**Płaszczyna, którą felga przylega do piasty, a śruba do koła, nie może zostać polakierowana.**

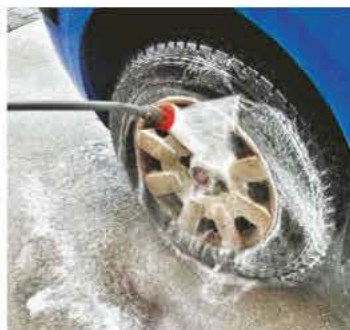
### 1 MYCIE BEZDOTYKOWE

Test przeprowadziliśmy na 20-letnim Fiatcie Pandzie, którego właściciel nie dbał o czystość kół w szczególny sposób. Znajdujące się na stalowych obręczach kołpaki były myte jedynie w myjniach bezdotykowych. Właśnie od takiego mycia rozpoczęliśmy test, jednak wżartego w plastik brudu nie dało się zmyć w ten sposób.

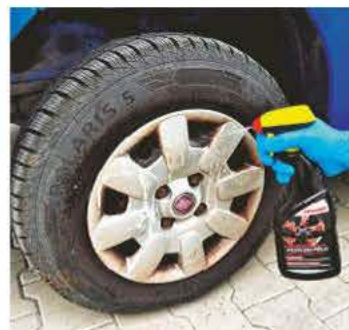
### 2 APLIKACJA PREPARATU

Aby sprawdzić, czy da się usunąć zalegające od lat na kołpakach zabrudzenia, udaliśmy się do zaprzyjaźnionego studia detailingowego. Do testu wybraliśmy niedrogi środek znanego polskiego producenta – firmy Autoland. Zgodnie z opisem na opakowaniu spryskaliśmy koło preparatem i pozostawiliśmy do zmiany barwy.

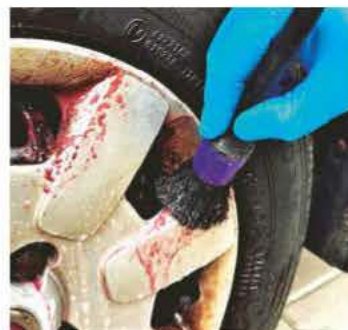
### 3 CZYSZCZENIE PĘDZLEM

Kiedy kolor środka zmienił się na fioletowy, rozpoczęliśmy czyszczenie kołpaka za pomocą pędzla. Silnie wżarty w lakierowany plastik brud schodził warstwami, dlatego aplikację preparatu myjącego powtarzaliśmy kilkakrotnie. Za każdym razem ponownie szorowaliśmy zakamarki kołpaka za pomocą pędzla.

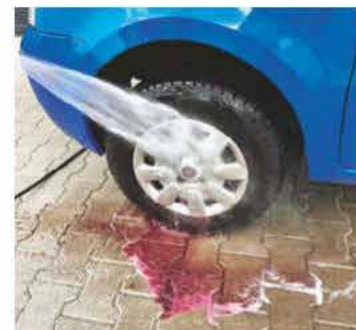
### 4 SPŁUKIWANIE BRUDU

Po zakończeniu każdego etapu obficie płukaliśmy koło przy użyciu myjki ciśnieniowej. W końcowej fazie mycia tzw. efekt krwawej felgi ułatwia lokalizację pozostałych zabrudzeń. Preparat typu deionizer zabarwia się w kontakcie z zanieczyszczeniami zawierającymi cząstki stalowe, np. opiłki tarcz hamulcowych.

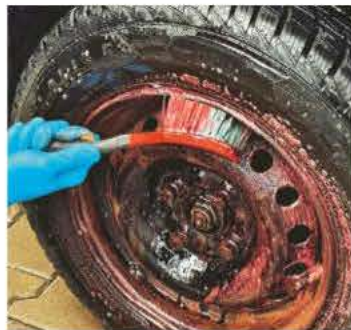
### 6 SZOROWANIE FELGI

Przed montażem umytych kołpaków nie powinno się zapominać o dokładnym umyciu felgi. Na ich powierzchni zalega uciążliwy pył, który np. podczas jazdy w deszczu czy mycia może zabrudzić kołpaki. Po spryskaniu preparatem felgi najlepiej szorować przy użyciu szczotki i obficie splukiwać wodą pod ciśnieniem.

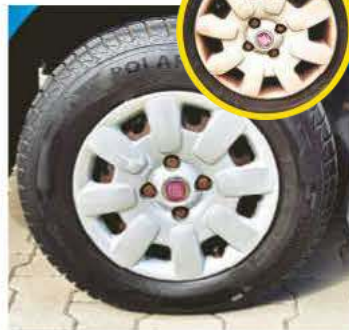
### 7 OCENA DZIAŁANIA

Efekt dokładnego umycia kołpaków był imponujący. Usunięcie brudu zalegającego w zakamarkach znacznie poprawiło prezencję samochodu. Dla porównania na zdjęciu w kółku pokazujemy kołpak przed czyszczeniem. Jak widać, różnica jest ogromna. Preparat Autoland spełnił swoje zadanie.

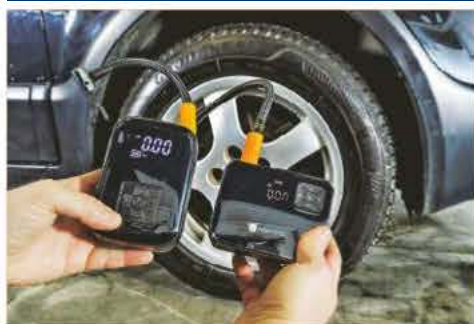
### 1 PORÓWNIANIE WYGLĄDU I WYMIARÓW

Oba urządzenia mają podobne wymiary, a różnią się jedynie lokalizacją gniazda węża do pompowania. Tanie urządzenie z Chin (na zdjęciu po lewej) ma orientację pionową, a kompresor Navitel (na zdjęciu po prawej) – poziomą. W obu przypadkach na frontowej ścianie umieszczono wyświetlacz pokazujący m.in. ciśnienie, stan naładowania baterii czy tryb pracy. Znalazły się też tam przyciski sterowania o podobnym układzie.

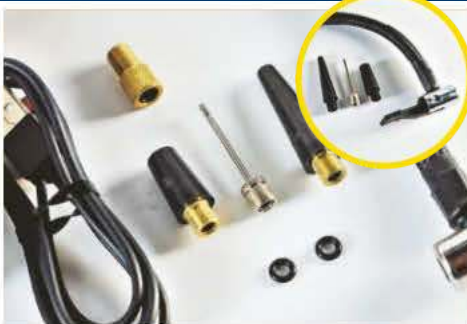
### 2 OCENA JAKOŚCI ADAPTERÓW

W porównaniu jakości oraz liczby dołączonych adapterów wygrywa urządzenie Navitel. Poza igłą do pompowania piłki i końcówkami do sprzętów sportowych kompresor ten wyposażono w redukcję do pompowania kół rowerowych czy tych stosowanych w wózkach dzieciennych. Zaletą osprzętu Navitel jest wykonanie gwintów z metalu. Akcesoria taniego urządzenia (zdjęcie w kółku) są z plastiku i mają gorszą jakość.

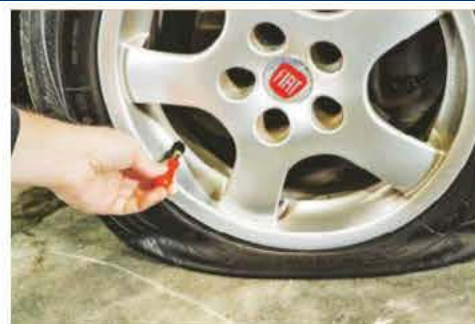
### 3 SPUSZCZENIE POWIETRZA Z KOŁA

Postanowiliśmy sprawdzić, jak kompresory radzą sobie z pompowaniem kół samochodowych. Test przeprowadziliśmy na kole wyposażonym w oponę 215/60 R16 zamontowanym na Fiacie Sedici. Aby uzyskać jednakowe warunki dla obu kompresorów, przed rozpoczęciem pompowania z koła spuszczaaliśmy całkowicie powietrze. W tym celu wykręcałaliśmy zawór, a po opróżnieniu opony umieszczaliśmy go na miejscu.

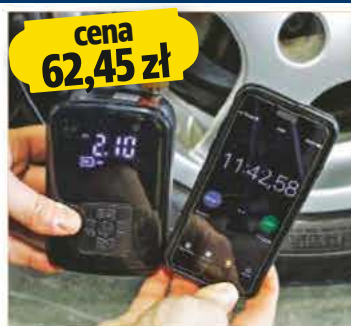
4

### PRÓBA KOMPRESORA CHIŃSKIEGO

Zadaniem kompresorów było napompowanie koła do ciśnienia 2,1 bara. Tanie urządzenie z Chin osiągnęło zadaną wartość po upływie niespełna 12 minut. Podczas pracy urządzenie wydawało głośne dźwięki i wpadało w mocne wibracje. Po zmroku latarka kompresora świeciła szerokim i mocnym strumieniem.

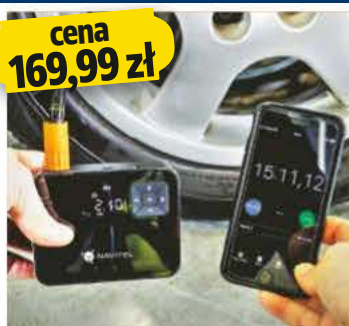
5

### PRÓBA URZĄDZENIA NAVITEL

Urządzenie firmy Navitel na napompowanie koła do żądanej wartości potrzebowało nieco więcej czasu. Wskazanie ciśnienia 2,1 bara na wyświetlaczu pojawiło się po nieco ponad 15 minutach. Kompresor pracował znacznie ciszej od chińskiego. Za to wbudowana latarka świeciła nieco słabiej od konkurenta.

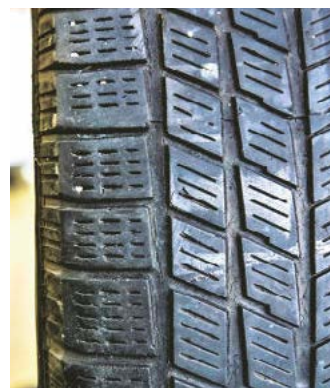
► Dopóki pogoda jest dobra, nawet kilkunastoletnia opona może zapewniać dobre prowadzenie. Testy „Motoru” wykazały, że sytuacja zmienia się, gdy nawierzchnia staje się wilgotna. Mieszanka, która utraciła pierwotne parametry, zapewnia dużo dłuższe drogi hamowania i mniejsze rezerwy przyczepności.

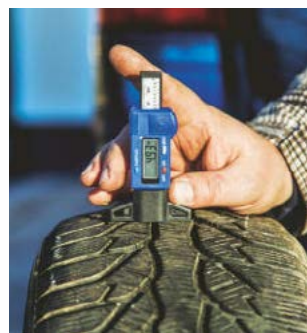
► Zwłaszcza w przypadku opon zimowych zakup używanego kompletu może nie mieć sensu. Mniej niż 5 mm bieżnika oraz mieszanka tracąca elastyczność wraz z eksploatacją zapewniają złe prowadzenie na śniegu.

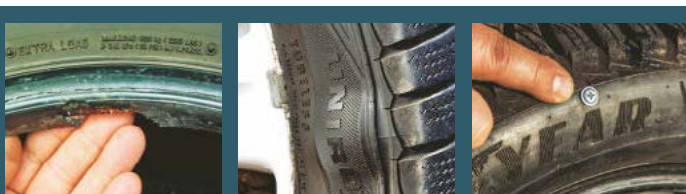
► Zakup używanej opony – modelem, wiekiem czy stopniem zużycia bieżnika odpowiadającej zamontowanym w aucie – może być racjonalnym wyborem, jeżeli uszkodzimy tylko jedną z opon.

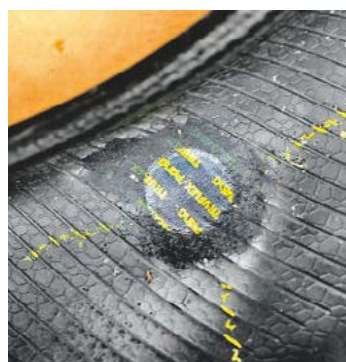
► Ślady napraw ścian bocznych są niedopuszczalne. W ogóle nie powinny być realizowane!

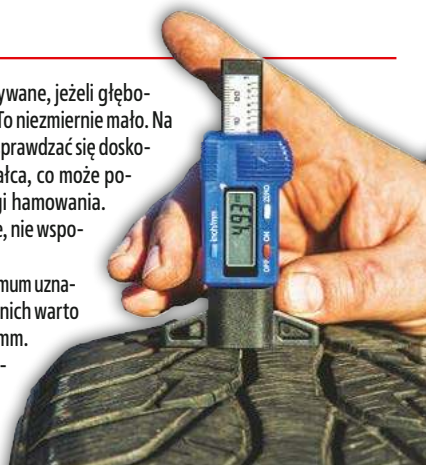
- W przypadku opon zimowych za minimum uznaje się 4–5 mm bieżnika. Wymianę letnich warto rozważyć, jeżeli ma on mniej niż 3 mm. Mocniej wytarte ogumienie w używanym pojeździe to powód do negocjowania ceny. Markowy komplet to wydatek od ok. 1500 zł.

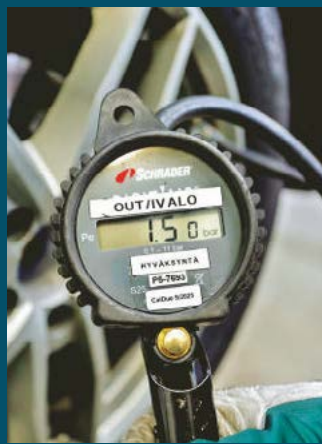
► Kontrola stanu napompowania opon jest prosta i szybka. Nie wymaga używania specjalistycznych narzędzi. Niedopompowane opony przyspieszają zużycie się bieżnika, zwiększają spalanie i pogarszają prowadzenie. Lepiej też nie liczyć, że kto nie kontrolował stanu napompowania opon, pamiętał też o regularnym sprawdzaniu stanu oleju w silniku...
